# PIELES METÁLICAS

PATRIMONIO MATERIAL DEL SUR DE CHILE

1875 - 1930

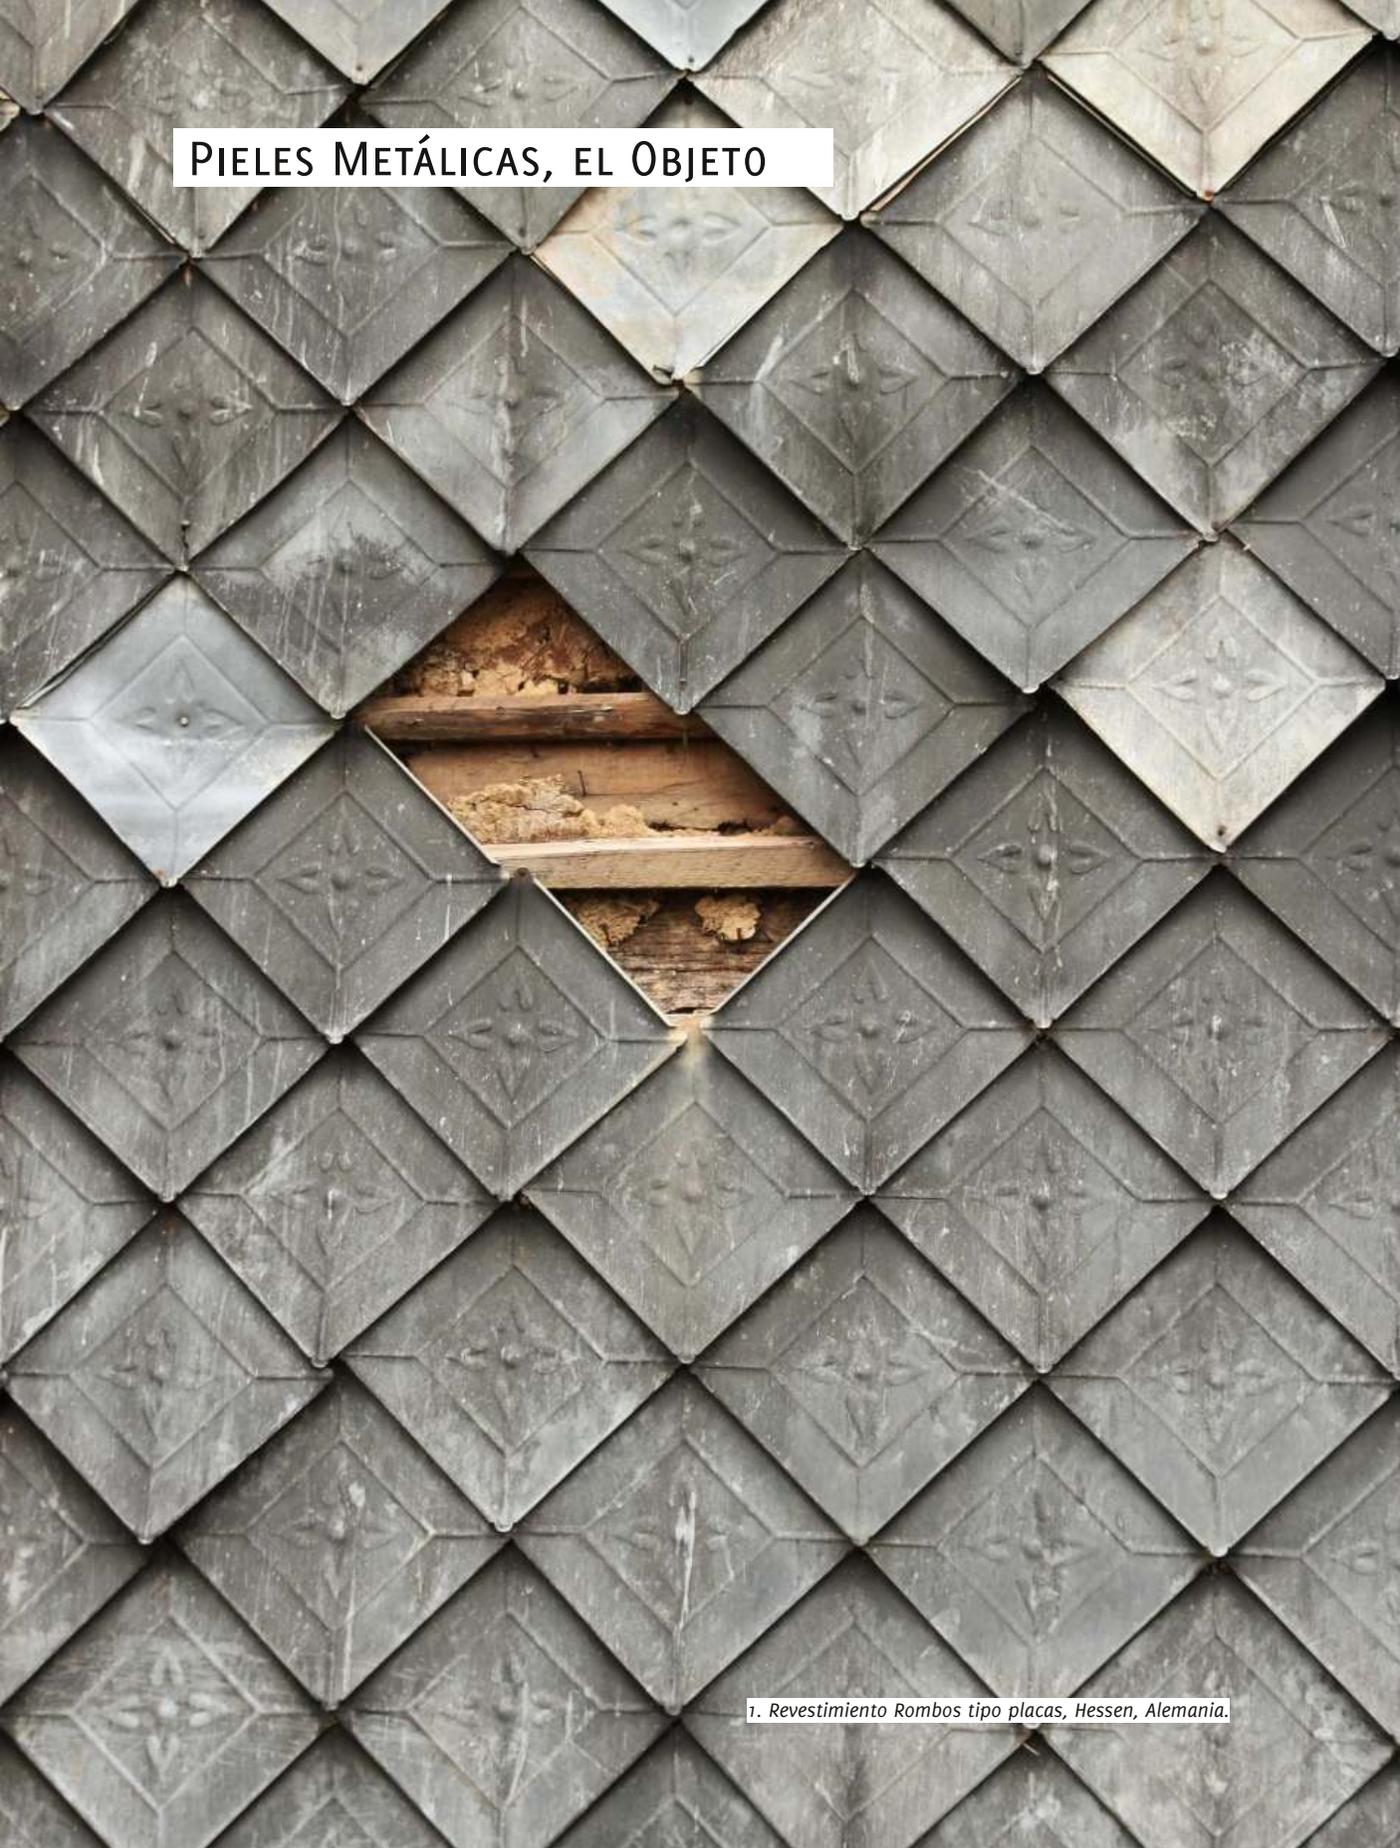
1. Revestimiento Rombos tipo placas, Hessen, Alemania.

Los catálogos de The Eller Manufacturing Co. (1924)<sup>2</sup> se expresan de manera particularmente sucinta; aquí el catálogo n.24 afirma lo ventajoso del material por su [...] “peso liviano, durabilidad y resistencia al fuego, bajo costo y requisitos de montaje rápidos”, no necesitando de personas con experiencia para instalarlos. Igualmente el historiador Andrew Benjamin Hall<sup>3</sup> menciona que al contar con estos atributos, que fueron mejorando constantemente a lo largo del tiempo, “el hierro galvanizado se convirtió rápidamente en un medio de construcción universal, incorporándose a las técnicas y estilos de construcción vernáculos de muchas culturas en todo el mundo” (imágenes 1-5).

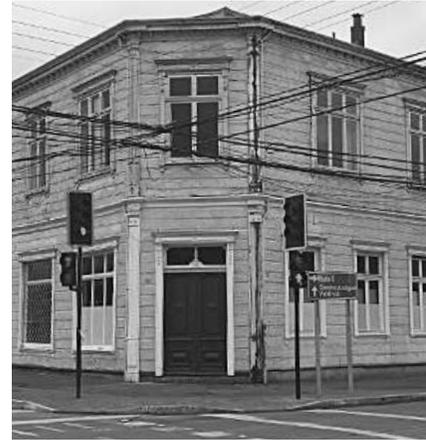
6. Casa Larre y Haran, La Unión.

Las **Placas ornamentadas** (imágenes 6,7 y 8) son unidades de pequeñas dimensiones; nuestra investigación indica que tienen, en general, un tamaño *aproximado* de 43 cm de ancho por 29 cm de alto. No obstante dicha afirmación no es definitiva, por un lado se ha de tener en cuenta la restricción geográfica de la pesquisa y por otro, que hemos observado algunos diseños de placas con tamaños distantes a los mencionados. Su espesor oscila entre los 0.8 y 1 mm. Su sistema de instalación es de traslape, acomodándose de abajo hacia arriba, con el fin de evitar las filtraciones de agua y optimizar la protección contra el viento. Además requieren al menos de 8 anclajes (clavos simples), distribuidos de manera uniforme por todos sus lados. El traslape es de aproximadamente 2 cm con el fin de reducir las posibilidades de filtración, y facilitar la instalación.

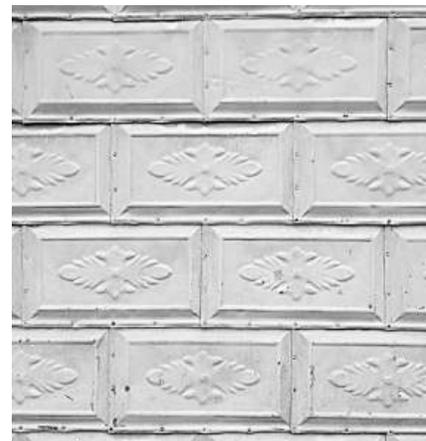
7. Revestimiento de placas, La Unión.7.

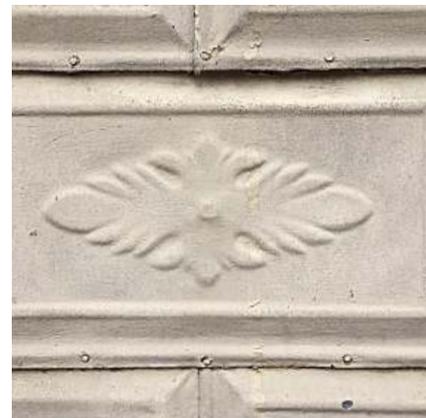
8. Placa "Flor 4", La Unión.

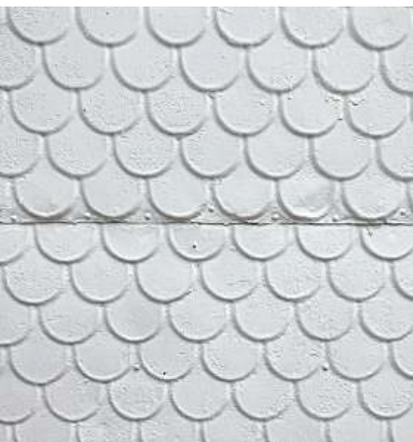
9. Plancha "Tejuela Pequeña", La Unión.

El segundo tipo de piel registrado es la **Plancha ornamentada**. Esta se diferencia de la anterior, principalmente, por sus mayores dimensiones. Inferimos el que hayan sido más económicas, dado que una sola plancha cubre al menos 10 veces el espacio de una placa. El diseño de estas planchas es de patrón recursivo, dependiendo el número de repeticiones en plancha de su tamaño (imágenes 9 y 10). Fueron vendidas en variedad de longitudes, siendo que el mínimo observado ha sido de 1,5 metros y el máximo no más de 4 de largo; es importante mencionar que si bien se han encontrado latas de menor longitud, es porque han sido recortadas. El ancho es también variable. Su espesor oscila, dependiendo del diseño, entre los 0,6 y 0,8 mm. La instalación de las *planchas* también debe efectuarse de abajo hacia arriba, transformándose con su característico traslape, en barrera para la lluvia y el viento.

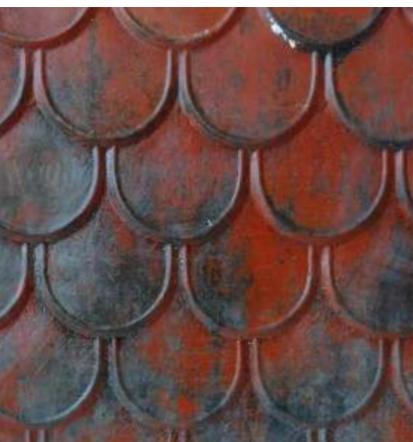
11. Plancha "Tejuela Mediana" desaparecida, La Unión.

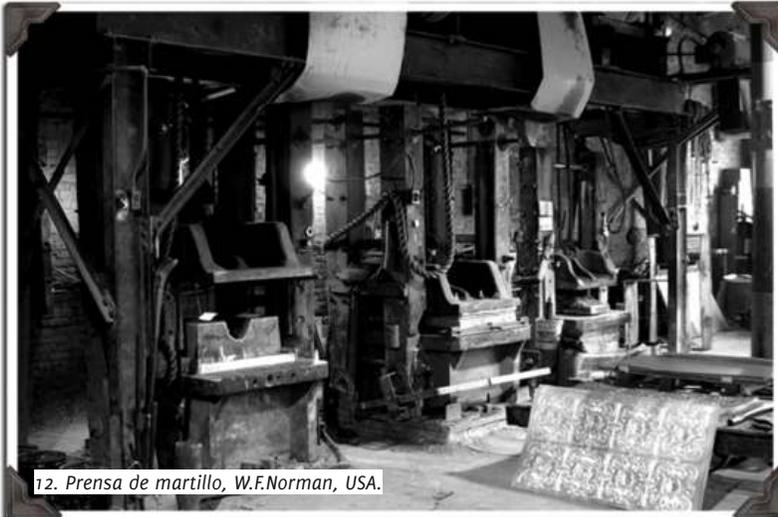
12. Prensa de martillo, W.F.Norman, USA.

La *piel metálica ornamentada* es un elemento constructivo moderno, no solo por el periodo al que pertenece, sino por su carácter industrial, serial y su condición estética igualmente reproducible; si bien el objeto es ideado por un diseñador y/o artesano que moldea los arquetipos en arcilla, su fin es la replicación de la obra a través del estampado mecánico sobre una lámina de metal (imagen 12).

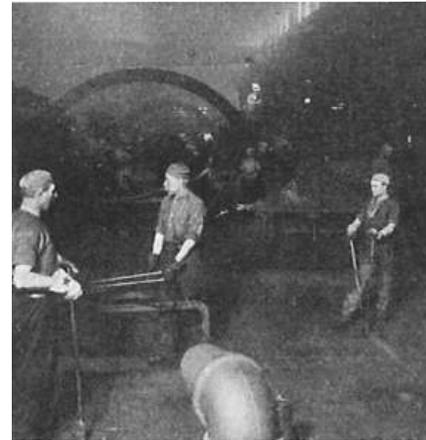
16. Desbaste, empresa Edwards steel, USA.

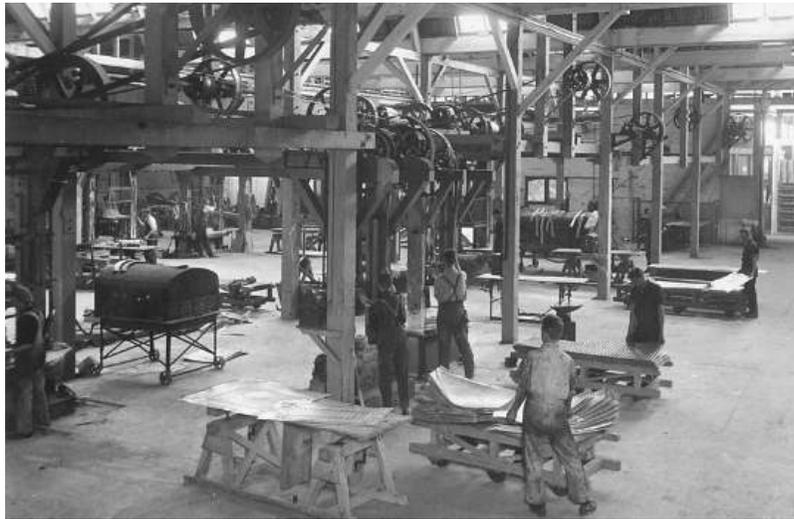
19. Departamento de estampado, Wunderlich, Australia.

**7. Prensado/Estampado:** Aplastamiento por prensa de palanca, estas a su vez son usadas en diferentes operaciones, por ejemplo, para la formación de los patrones y el plegado (imágenes 19-22).

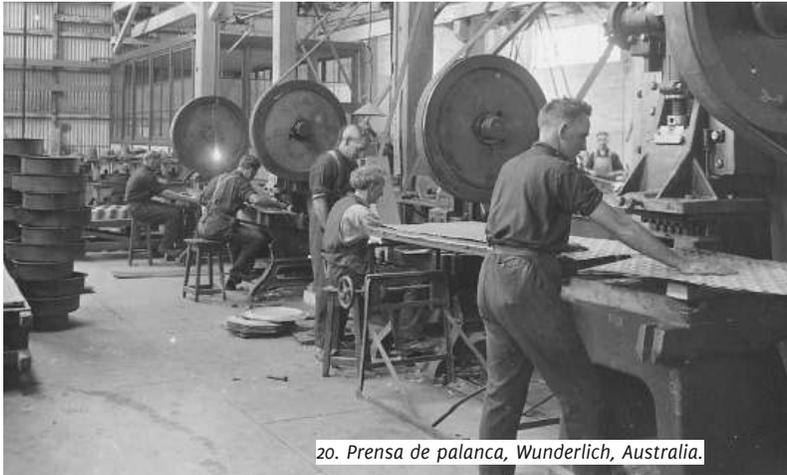
20. Prensa de palanca, Wunderlich, Australia.

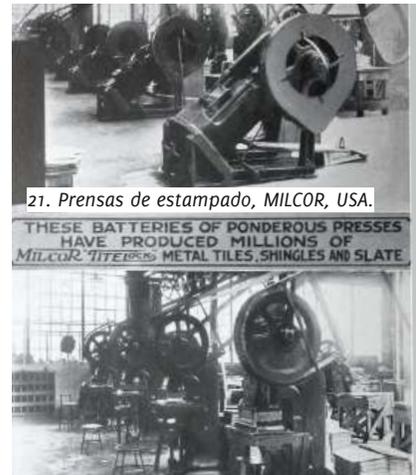
21. Prensas de estampado, MILCOR, USA.

THESE BATTERIES OF PONDEROUS PRESSES  
HAVE PRODUCED MILLIONS OF  
MILCOR TITEROSS METAL TILES, SHINGLES AND SLATE

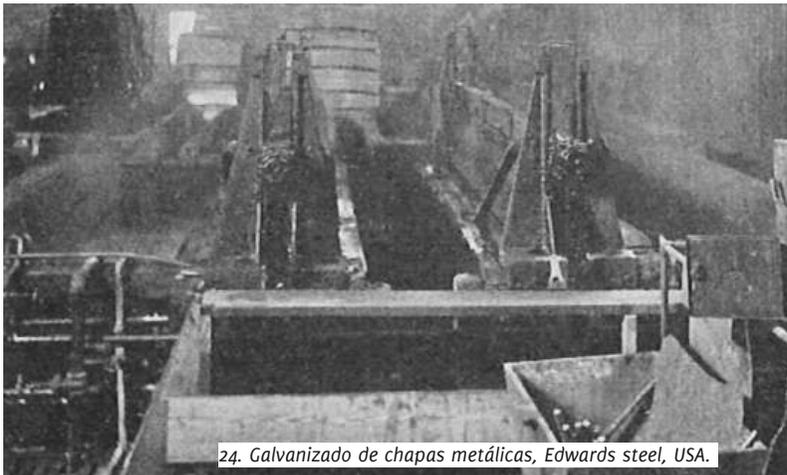
24. Galvanizado de chapas metálicas, Edwards steel, USA.

**9. Galvanizado:** Imprimación del zinc sobre hierro/acero y enfriamiento (imagen 24).

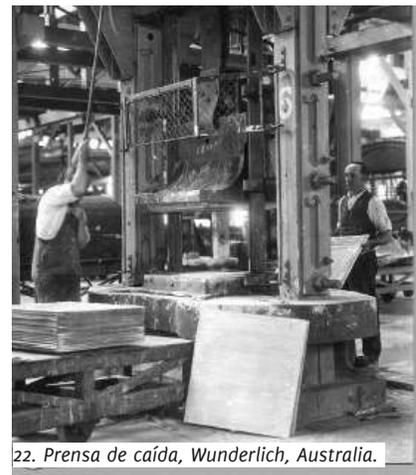
22. Prensa de caída, Wunderlich, Australia.

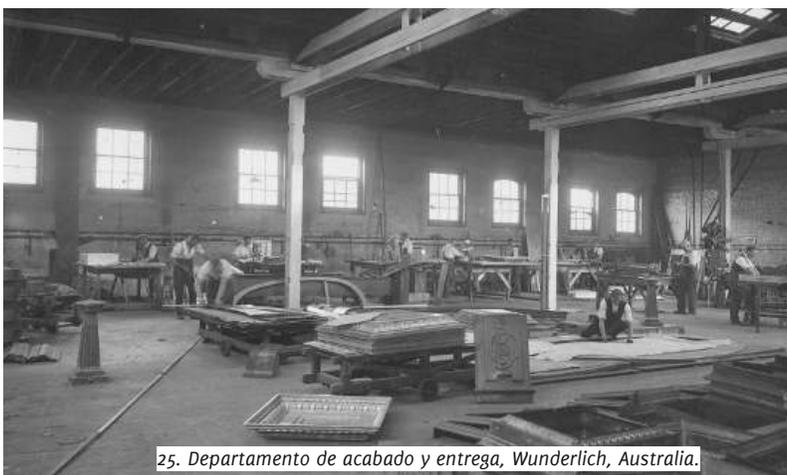
25. Departamento de acabado y entrega, Wunderlich, Australia.

**10. Inspección:** Las planchas son revisadas y manejadas individualmente hasta tres veces antes de salir de fábrica (imagen 25).

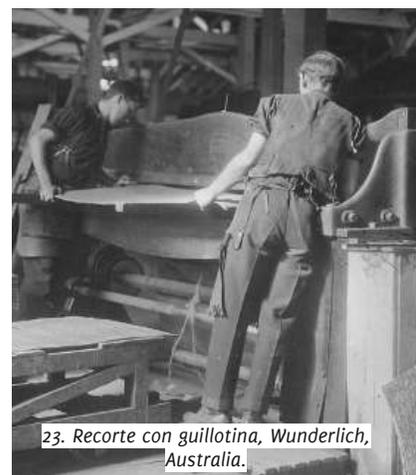
23. Recorte con guillotina, Wunderlich, Australia.

5. **Corte:** Dada su naturaleza irregular, las láminas se cortan al tamaño final mediante una cizalla eléctrica de gran tamaño (Imagen 23).
6. **Decapado:** Limpieza del material, en particular de grasa adquirida durante los procesos de laminado y recocido.

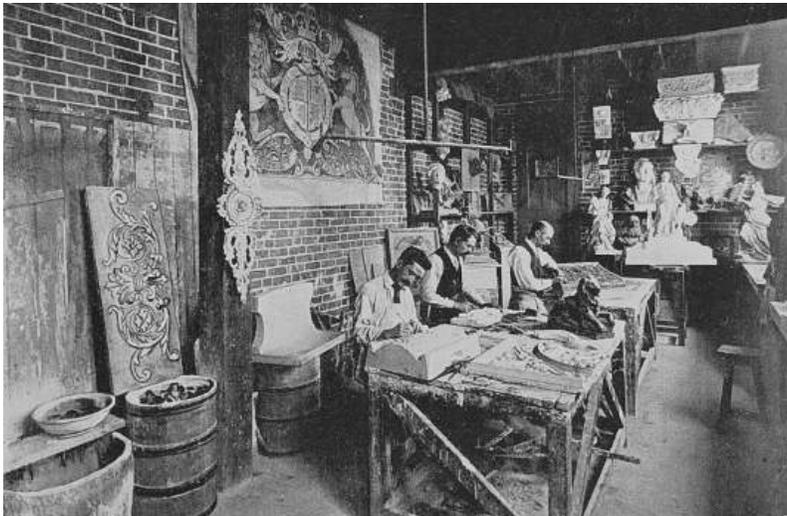
27. Detalle moldes arcilla y yeso, Fabrica Ornamentos Valparaíso.

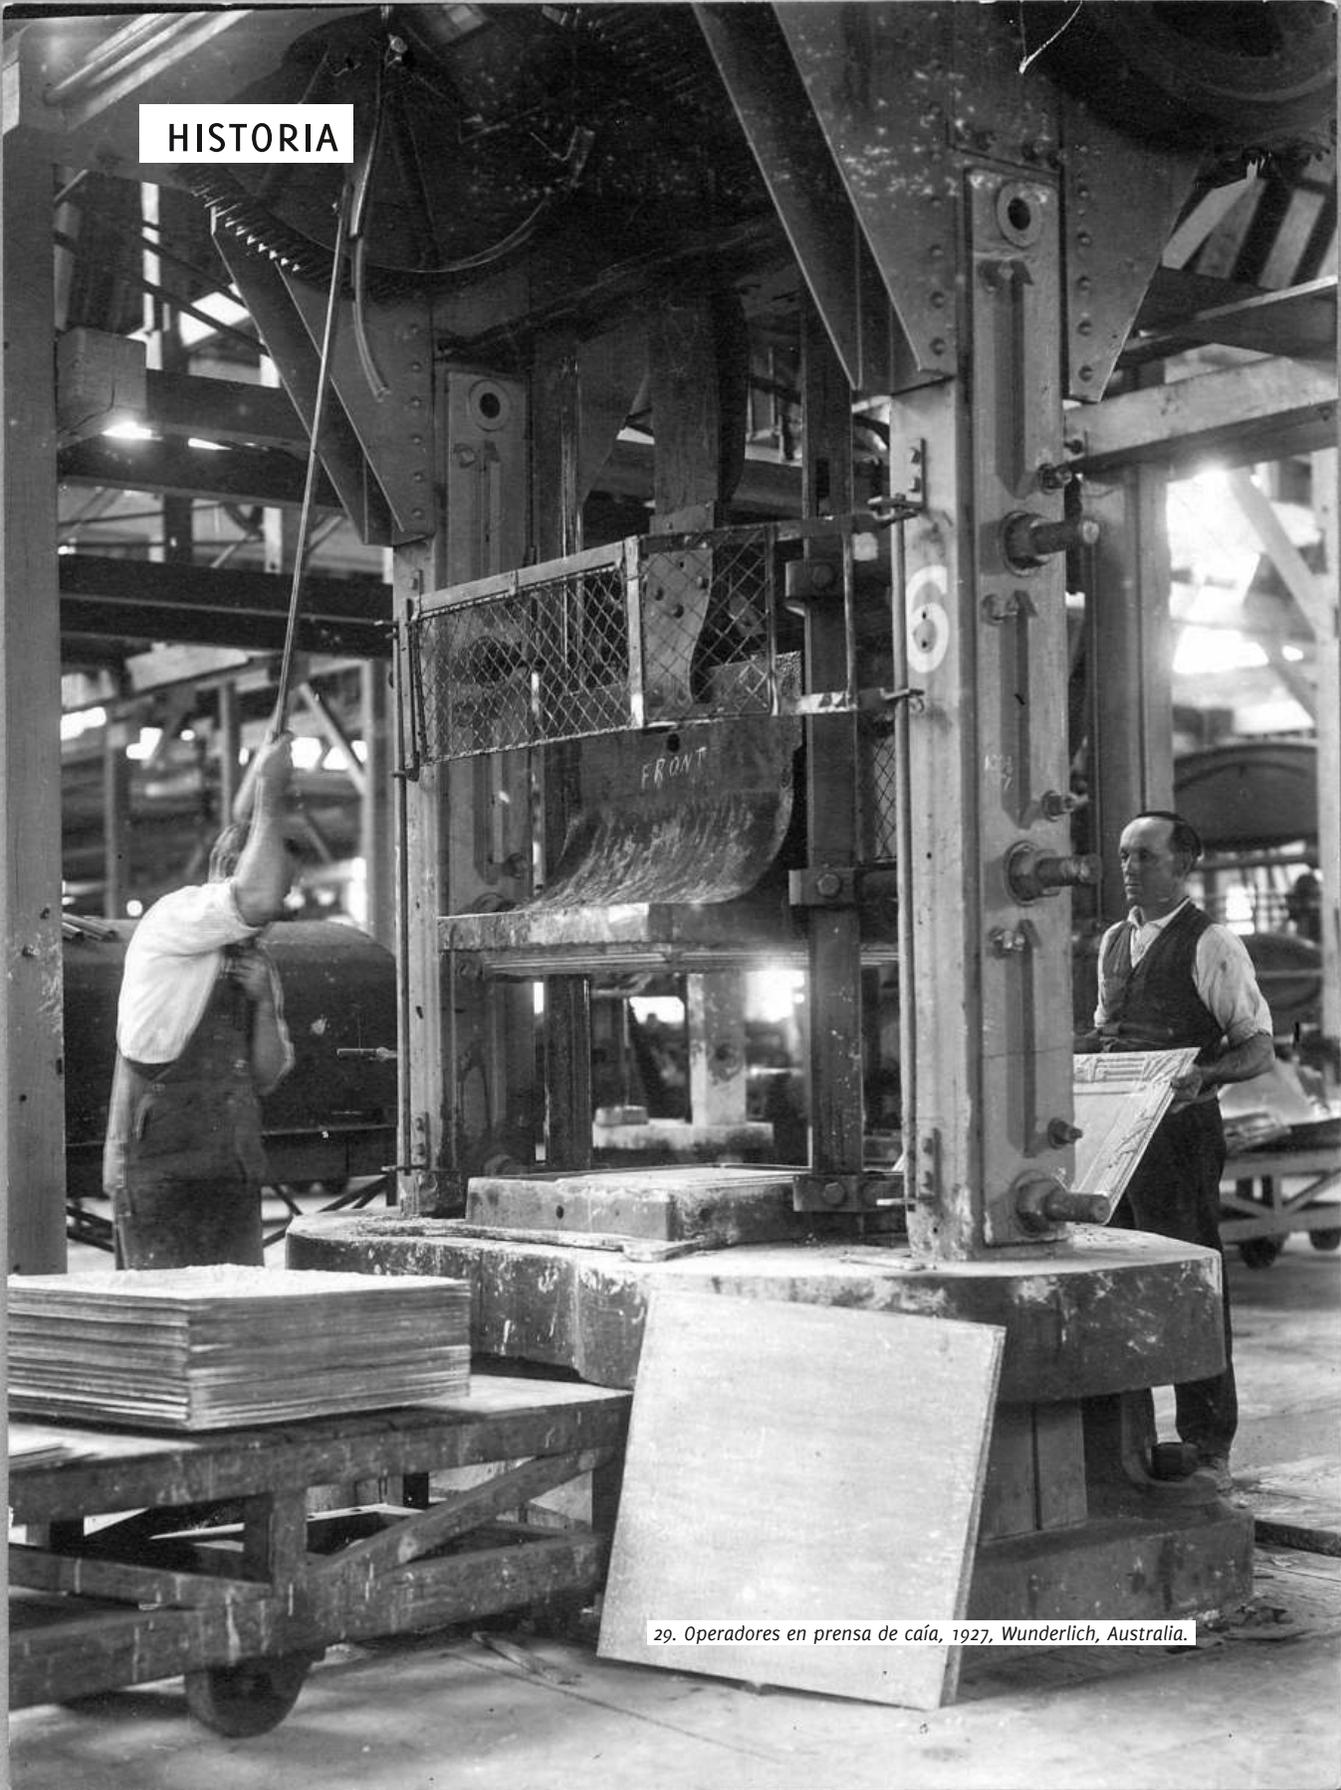
29. Operadores en prensa de caña, 1927, Wunderlich, Australia.

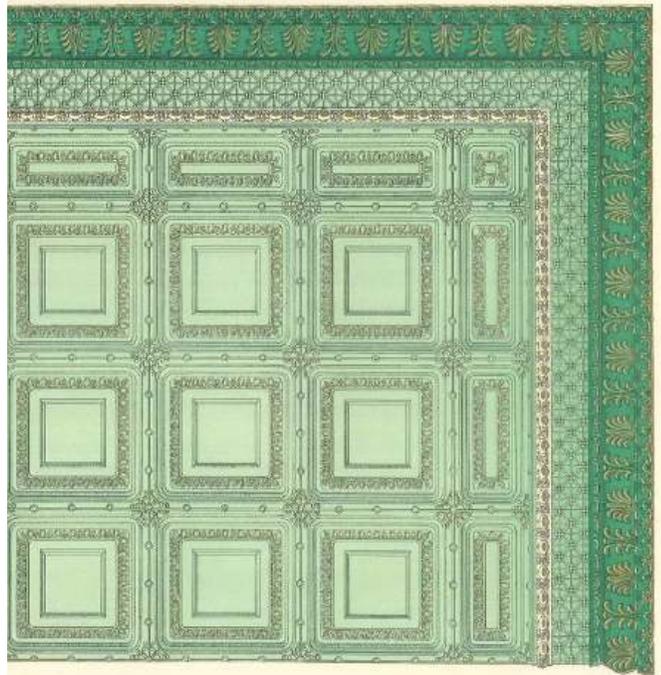
DESIGNS No. 31132.

Composed of Cornice 3221, Filler 3203, Mould 3280, Panels 3407, 3498 and 3271.

34. Revestimiento cielos, Wheeling Corrugating Co, USA.

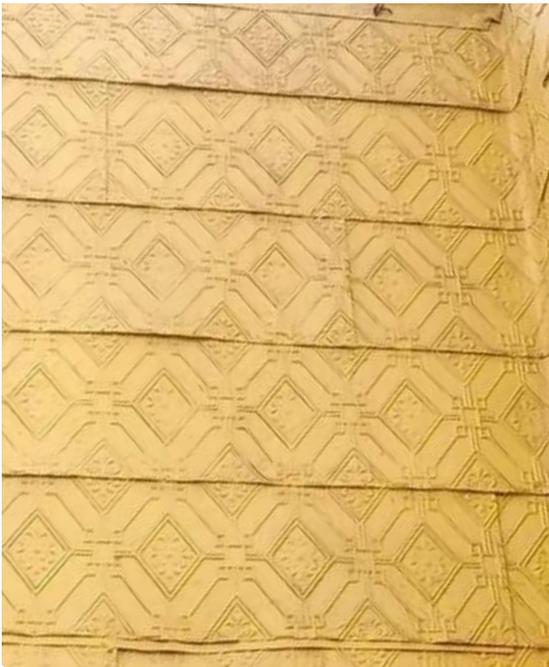
35. Revestimiento para cielos y muros nº422, similar Iglesia Castro. Canada.

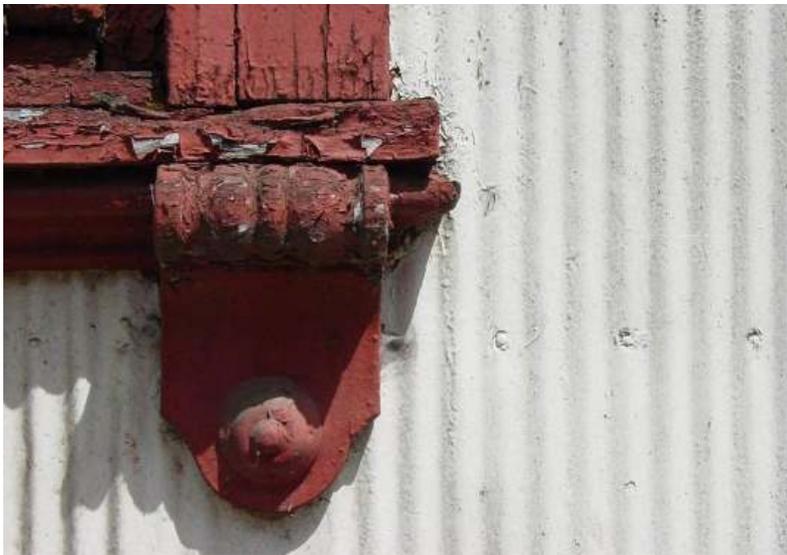
53. Detalle Plancha micro-ondulada, calamina. Valdivia

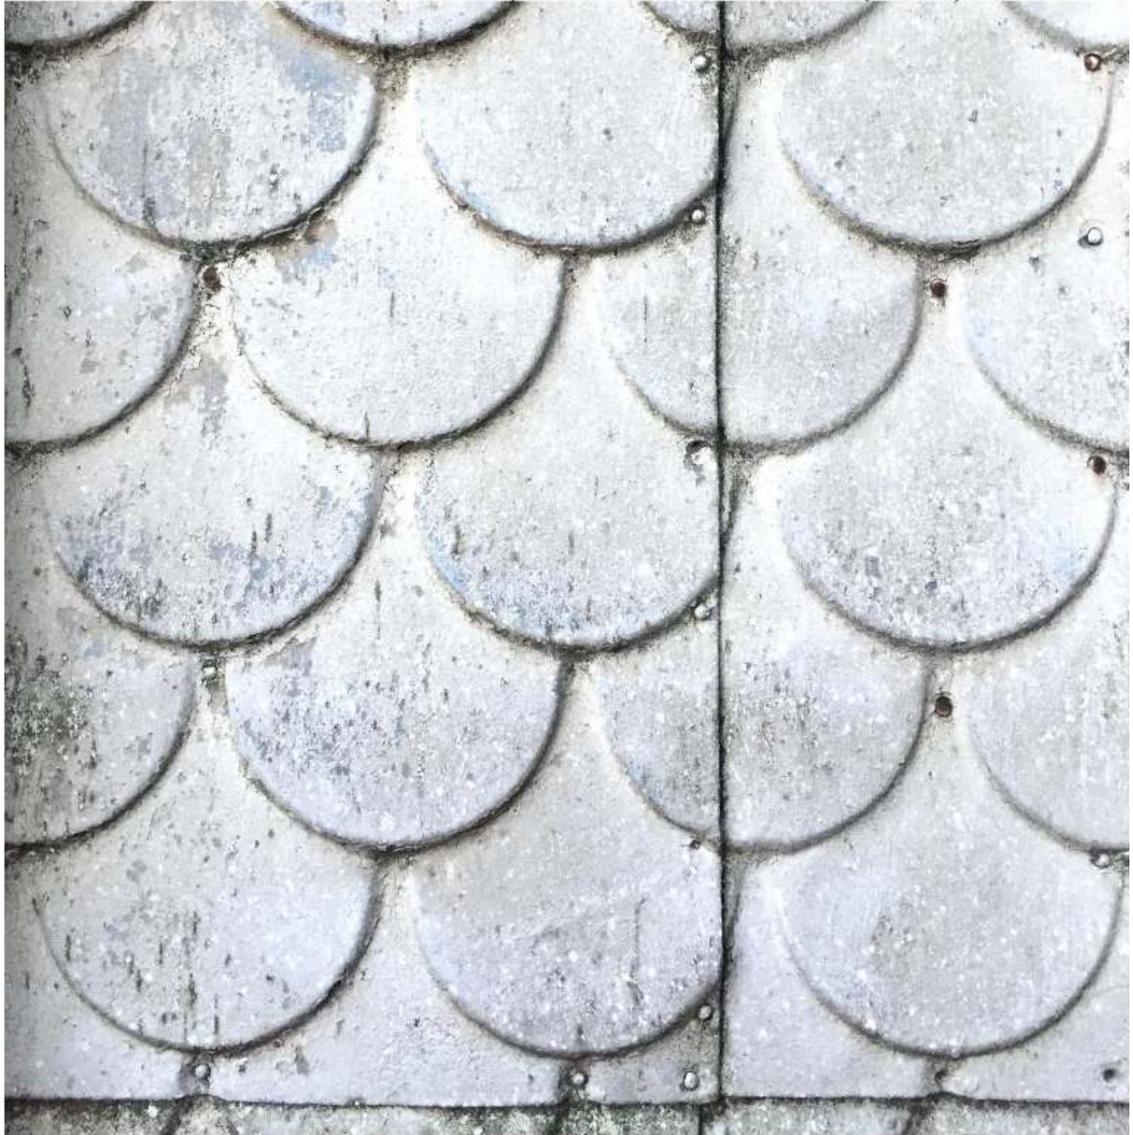
DENOMINACIÓN	TEJUELA GRANDE		
REVESTIMIENTO	TIPO	PLANCHA	N° 1

CARACTERÍSTICAS DEL OBJETO			
MEDIDAS	ALTO	ANCHO	
	300 cm	76 cm	
SISTEMA DE ANCLAJE	Clavos simples	INSCRIPCIONES	No Registra
CARACTERÍSTICAS DISTINTIVAS	Espesor de 0,8 mm. Las planchas son de tamaño variable dependiendo de las necesidades de cada proyecto. Esta plancha se encontró en Valdivia y La Unión, y según los registros del arquitecto A. Gredig, fueron elaboradas en Valparaiso, en la Fábrica de ornamento de metal, hojalatería y gasfitería.

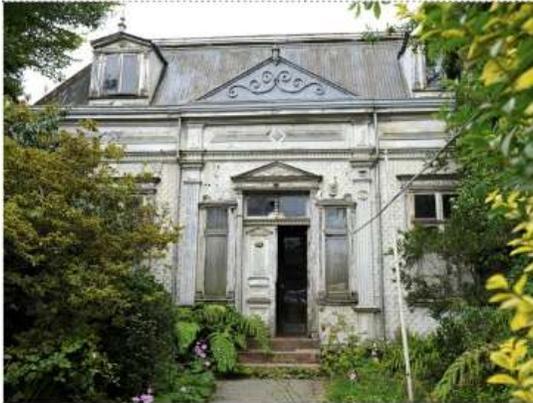
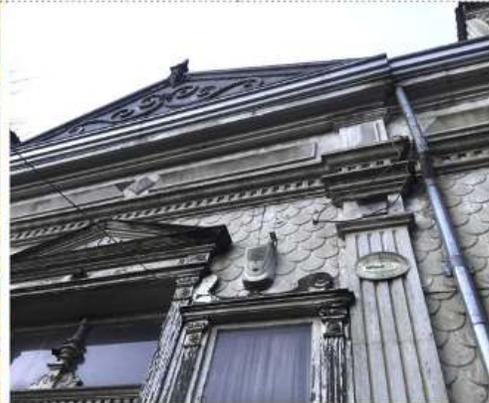
ANTECEDENTES DE LOCALIZACIÓN		ANTECEDENTES TÉCNICOS	
EDIFICIO			<b>01</b>
DENOMINACIÓN DEL INMUEBLE	Casa Weber	AÑO CONSTRUCCIÓN	1911
CONDICIÓN TERRITORIAL	Urbano	ESTILO ARQUITECTÓNICO	Neoclásico
REGIÓN	de Los Ríos	TENENCIA DE PROPIEDAD	Privado
COMUNA	Valdivia	PROTECCIÓN LEGAL	Si / ICH
DIRECCIÓN	Av. R. Picarte 1310	ESTADO DE CONSERVACIÓN	Regular

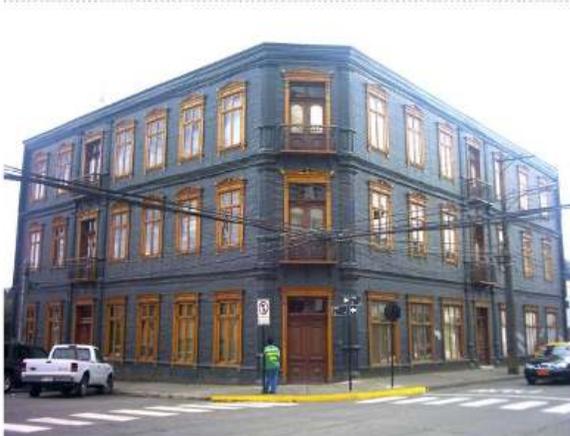
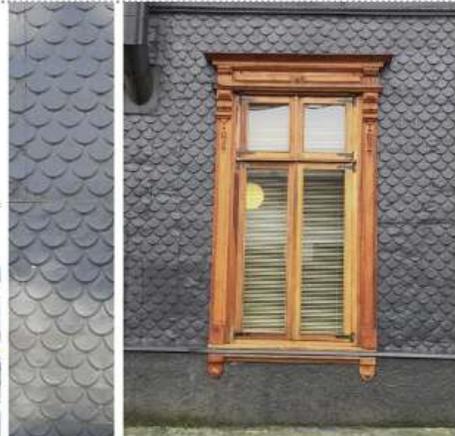
ANTECEDENTES DE LOCALIZACIÓN		ANTECEDENTES TÉCNICOS	
EDIFICIO			<b>02</b>
DENOMINACIÓN DEL INMUEBLE	Edificio CECs	AÑO CONSTRUCCIÓN	1912
CONDICIÓN TERRITORIAL	Urbano	ESTILO ARQUITECTÓNICO	Neoclásico
REGIÓN	de Los Ríos	TENENCIA DE PROPIEDAD	Público
COMUNA	Valdivia	PROTECCIÓN LEGAL	No
DIRECCIÓN	Arturo Prat 514	ESTADO DE CONSERVACIÓN	Bueno

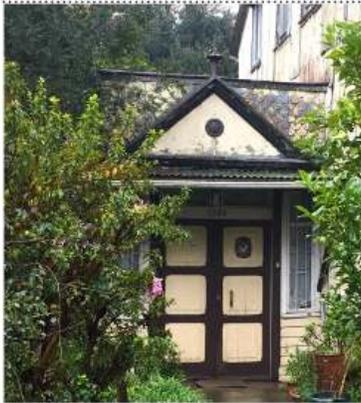
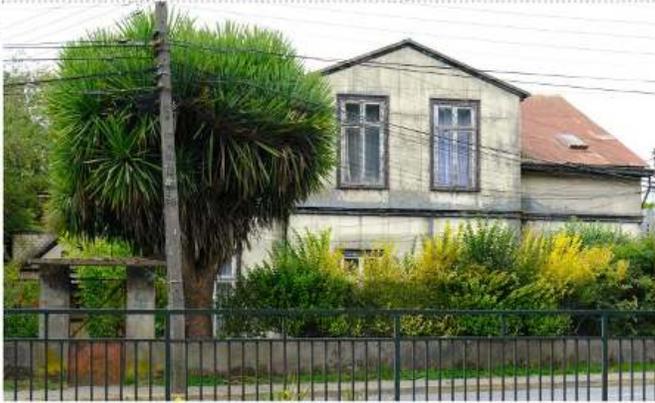
ANTECEDENTES DE LOCALIZACIÓN		ANTECEDENTES TÉCNICOS	
EDIFICIO			<b>03</b>
DENOMINACIÓN DEL INMUEBLE	Acceso a Casa Guldenaar	AÑO CONSTRUCCIÓN	s/i
CONDICIÓN TERRITORIAL	Urbano	ESTILO ARQUITECTÓNICO	Local c/características de Neoclásico
REGIÓN	de Los Ríos	TENENCIA DE PROPIEDAD	Privado
COMUNA	Valdivia	PROTECCIÓN LEGAL	No
DIRECCIÓN	Av. R. Picarte 1330	ESTADO DE CONSERVACIÓN	Regular

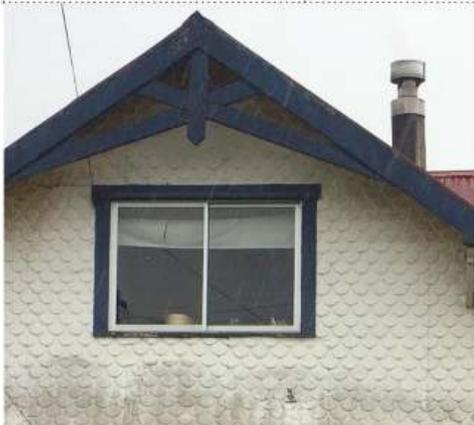
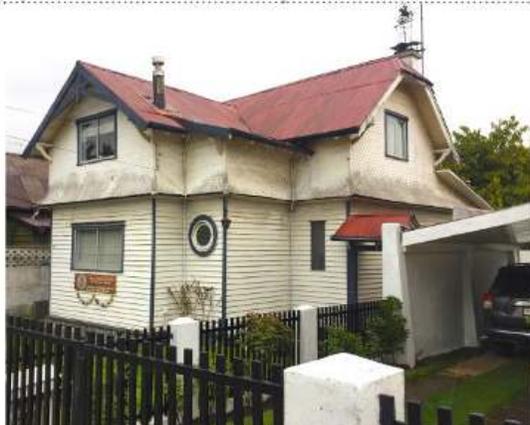
ANTECEDENTES DE LOCALIZACIÓN		ANTECEDENTES TÉCNICOS	
EDIFICIO			<b>04</b>
DENOMINACIÓN DEL INMUEBLE	Taller F. Andrade Artes	AÑO CONSTRUCCIÓN	s/i
CONDICIÓN TERRITORIAL	Urbano	ESTILO ARQUITECTÓNICO	Local
REGIÓN	de Los Ríos	TENENCIA DE PROPIEDAD	Privado
COMUNA	La Unión	PROTECCIÓN LEGAL	No
DIRECCIÓN	Calle Manuel Montt 513	ESTADO DE CONSERVACIÓN	Regular

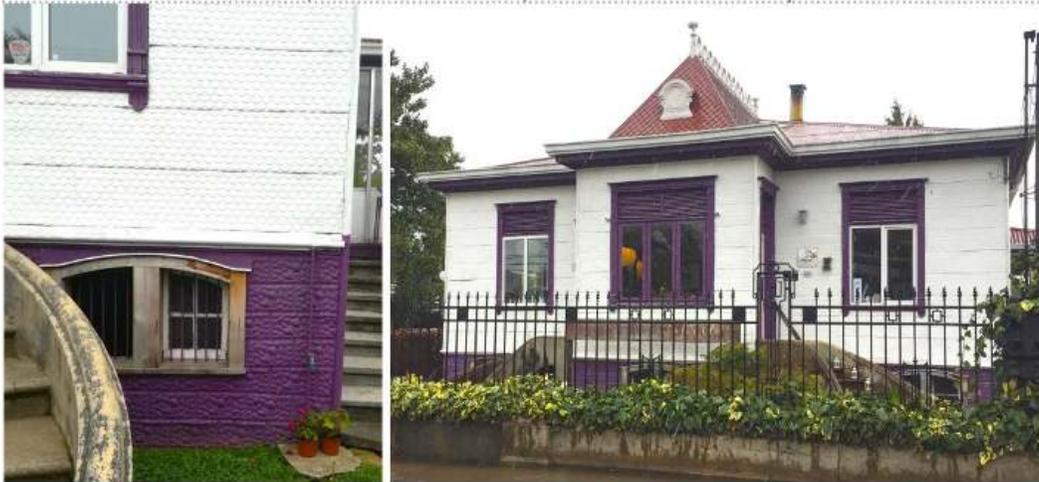
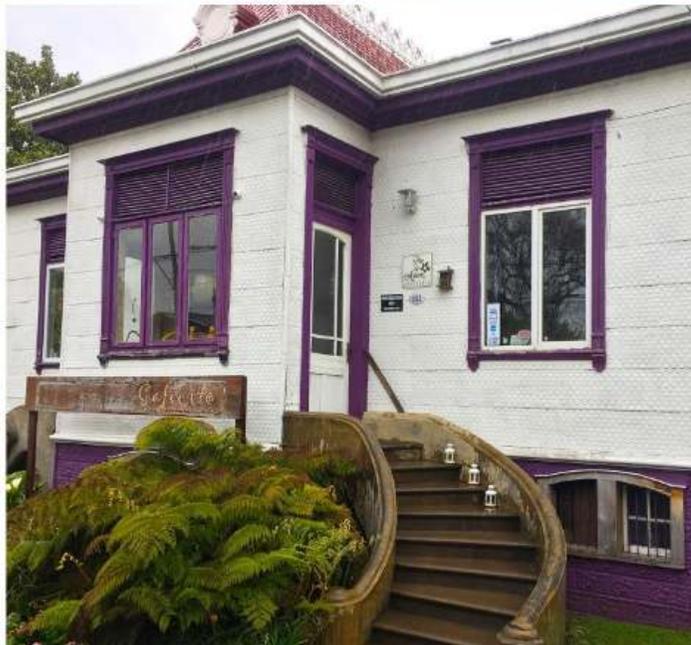
ANTECEDENTES DE LOCALIZACIÓN		ANTECEDENTES TÉCNICOS	
EDIFICIO		<b>05</b>	
DENOMINACIÓN DEL INMUEBLE	Antigua casa Dipel - Café Pan de Azúcar	AÑO CONSTRUCCIÓN	s/i
CONDICIÓN TERRITORIAL	Urbano	ESTILO ARQUITECÓNICO	Local c/características de Neoclásico
REGIÓN	de Los Ríos	TENENCIA DE PROPIEDAD	Privado
COMUNA	La Unión	PROTECCIÓN LEGAL	Si / ICH
DIRECCIÓN	Calle Letellier 583	ESTADO DE CONSERVACIÓN	Bueno

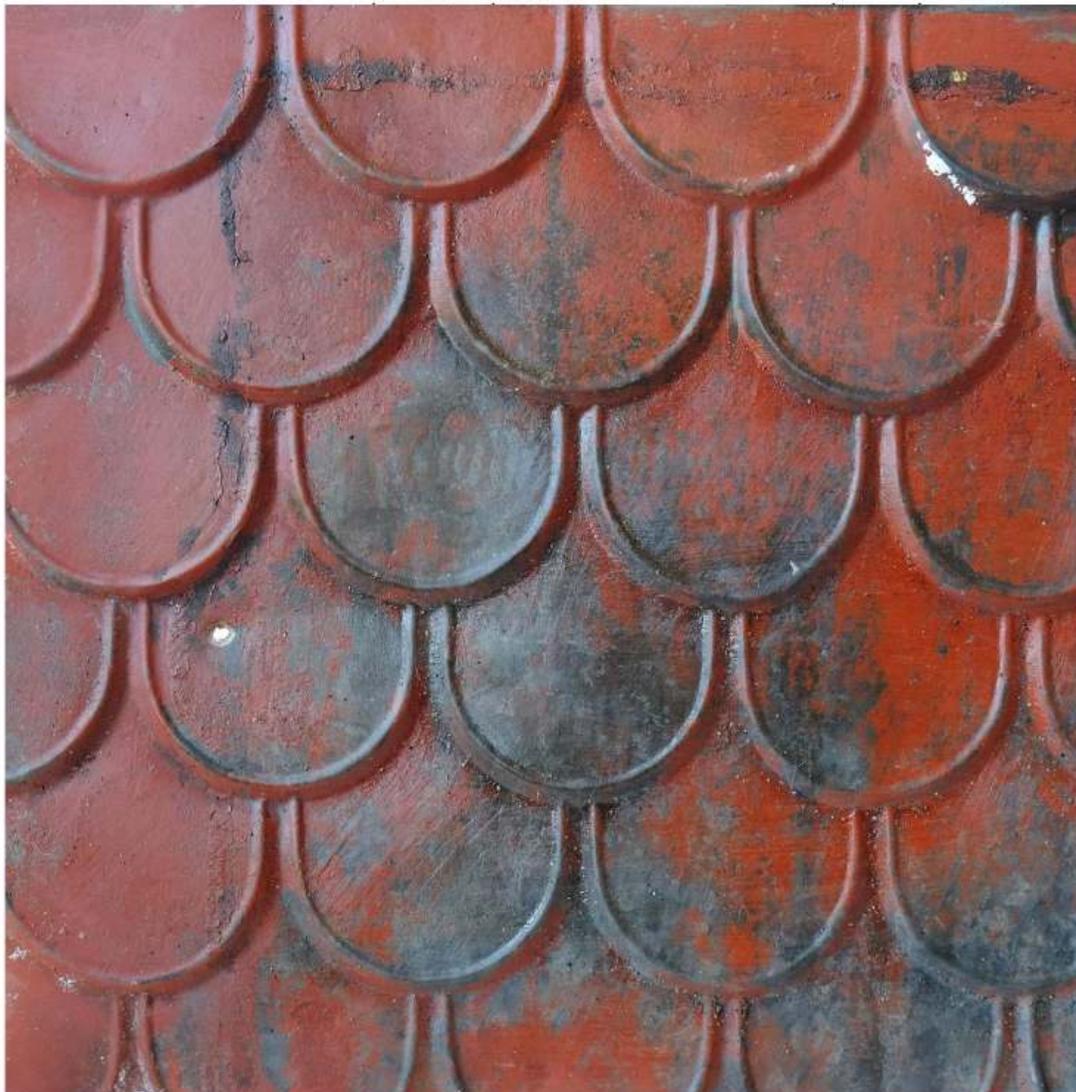
DENOMINACIÓN	TEJUELA MEDIANA			
REVESTIMIENTO	TIPO	PLANCHA	Nº	3

MEDIDAS	ALTO	ANCHO
	s/i	s/i
SISTEMA DE ANCLAJE	Clavos simples	INSCRIPCIONES : No Registra
CARACTERÍSTICAS DISTINTIVAS	Espesor de 0,7 mm. Se registró solamente una muestra de la plancha ornamentada. Perteneció a la cubierta de la torre de la Ferreteria Wulff, en la Calle Comercio 499 en Río Bueno. Reemplazada por encontrarse en mal estado, y la imposibilidad de su restauración. No se registraron otros ejemplares.

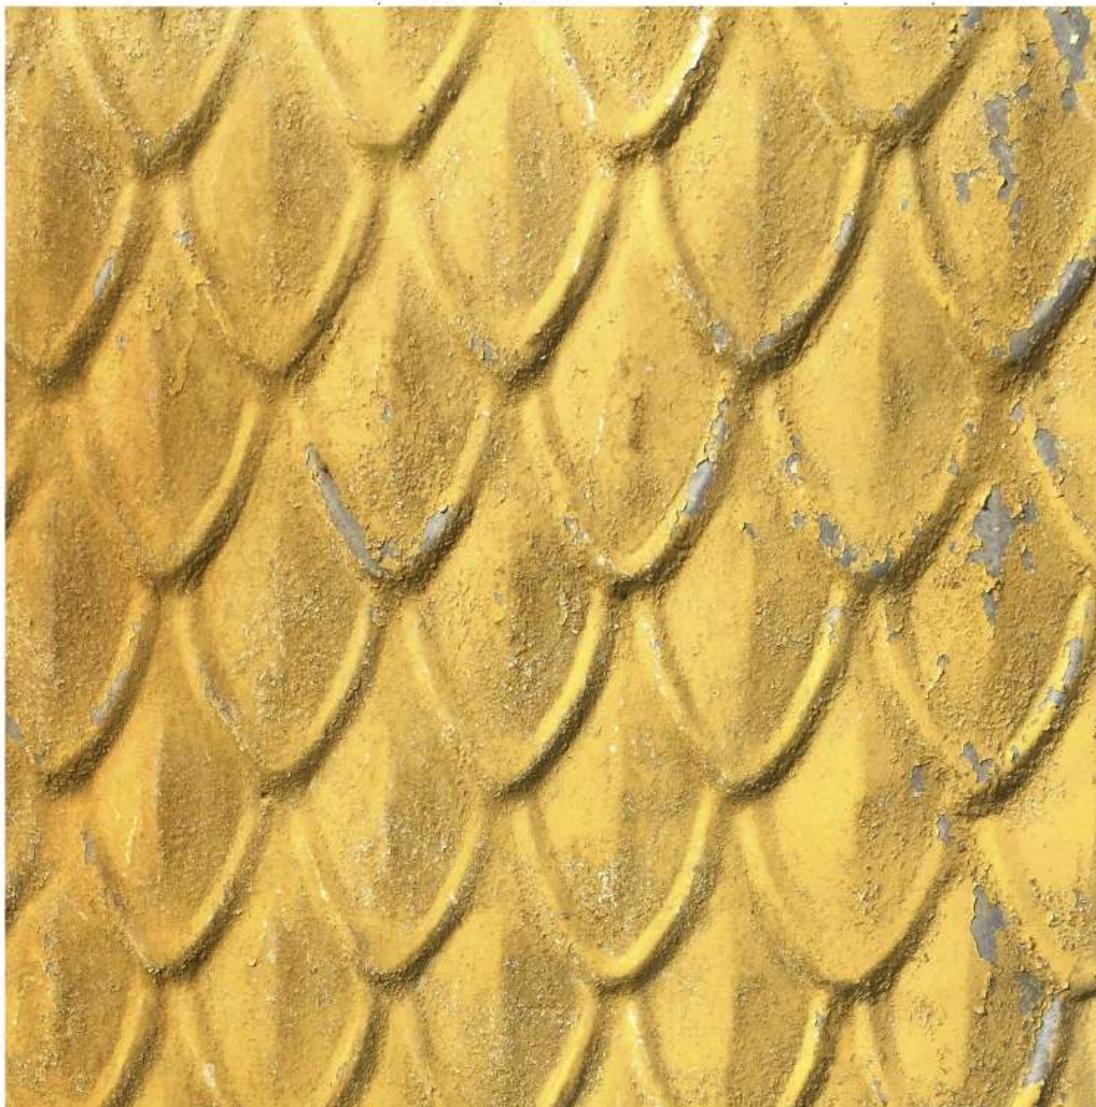
DENOMINACIÓN	ESCAMA DE PEZ		
REVESTIMIENTO	TIPO	PLANCHA	Nº 4

MEDIDAS	ALTO	ANCHO
	300 cm	70 cm
SISTEMA DE ANCLAJE	Clavos simples	INSCRIPCIONES No Registra

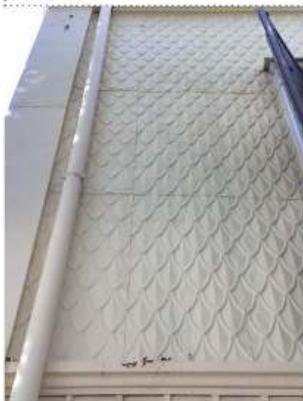
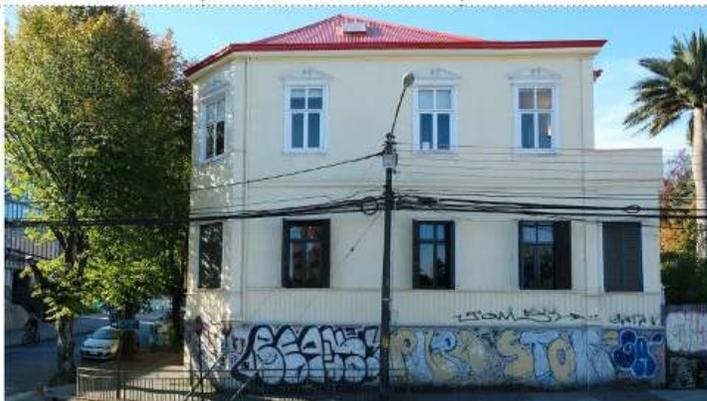
ANTECEDENTES DE LOCALIZACIÓN		ANTECEDENTES TÉCNICOS	
EDIFICIO			<b>06</b>
DENOMINACIÓN DEL INMUEBLE	Casa Luis Oyarzún	AÑO CONSTRUCCIÓN	1888 aprox.
CONDICIÓN TERRITORIAL	Urbano	ESTILO ARQUITECTÓNICO	Neoclásico
REGIÓN	de Los Ríos	TENENCIA DE PROPIEDAD	Privado
COMUNA	Valdivia	PROTECCIÓN LEGAL	Si / ZT - ICH
DIRECCIÓN	Calle Yungay 800	ESTADO DE CONSERVACIÓN	Bueno

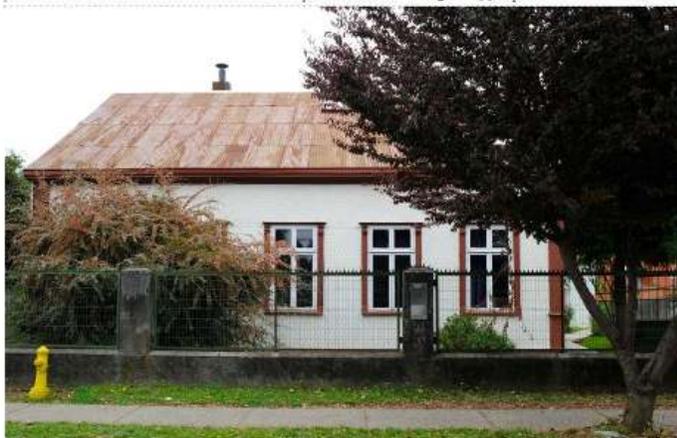
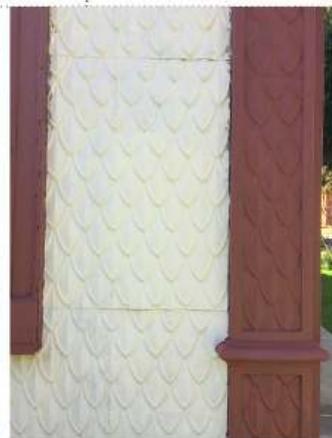
ANTECEDENTES DE LOCALIZACIÓN		ANTECEDENTES TÉCNICOS	
EDIFICIO			<b>07</b>
DENOMINACIÓN DEL INMUEBLE	Universidad Aconcagua	AÑO CONSTRUCCIÓN	s/i
CONDICIÓN TERRITORIAL	Urbano	ESTILO ARQUITECTÓNICO	Local c/características de Neoclásico
REGIÓN	de Los Ríos	TENENCIA DE PROPIEDAD	Privado
COMUNA	Valdivia	PROTECCIÓN LEGAL	Si / ZT
DIRECCIÓN	Calle General Lagos 1334	ESTADO DE CONSERVACIÓN	Bueno

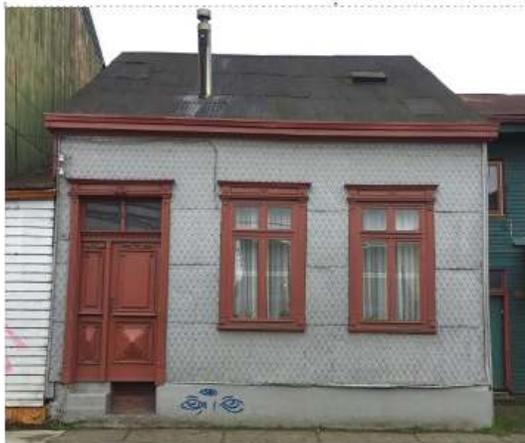
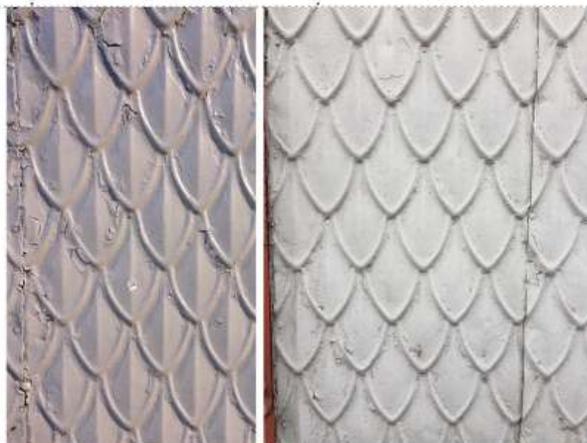
ANTECEDENTES DE LOCALIZACIÓN		ANTECEDENTES TÉCNICOS	
EDIFICIO		<b>08</b>	
DENOMINACIÓN DEL INMUEBLE	Vivienda	AÑO CONSTRUCCIÓN	s/i
CONDICIÓN TERRITORIAL	Urbano	ESTILO ARQUITECTÓNICO	Local c/características de Neoclásico
REGIÓN	de Los Ríos	TENENCIA DE PROPIEDAD	Privado
COMUNA	Valdivia	PROTECCIÓN LEGAL	No
DIRECCIÓN	Calle García Reyes 421	ESTADO DE CONSERVACIÓN	Bueno

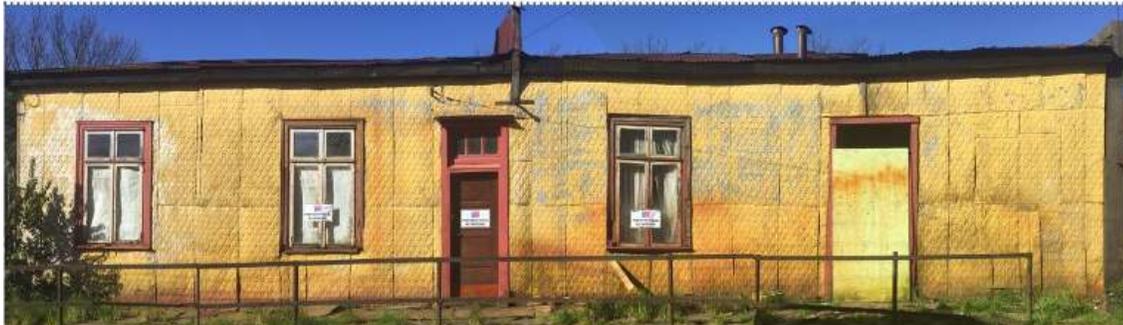
ANTECEDENTES DE LOCALIZACIÓN		ANTECEDENTES TÉCNICOS	
EDIFICIO		<b>09</b>	
DENOMINACIÓN DEL INMUEBLE	Edificio Propiedad Fiscal	AÑO CONSTRUCCIÓN	s/i
CONDICIÓN TERRITORIAL	Urbano	ESTILO ARQUITECTÓNICO	Local c/características de Neoclásico
REGIÓN	de Los Ríos	TENENCIA DE PROPIEDAD	Público
COMUNA	Corral	PROTECCIÓN LEGAL	No
DIRECCIÓN	Callejón Lautaro s/n	ESTADO DE CONSERVACIÓN	Malo

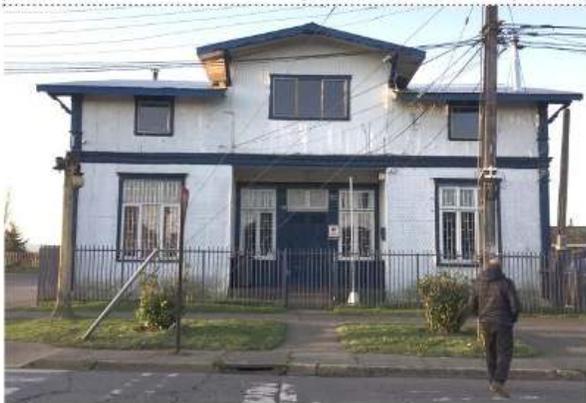
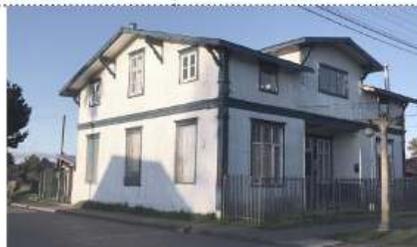
ANTECEDENTES DE LOCALIZACIÓN		ANTECEDENTES TÉCNICOS	
EDIFICIO		<b>10</b>	
DENOMINACIÓN DEL INMUEBLE	Edificio Indap	AÑO CONSTRUCCIÓN	1900 aprox.
CONDICIÓN TERRITORIAL	Urbano	ESTILO ARQUITECTÓNICO	Local c/características de
REGIÓN	de Los Ríos	TENENCIA DE PROPIEDAD	Público
COMUNA	Río Bueno	PROTECCIÓN LEGAL	No
DIRECCIÓN	Calle Arturo Prat 570	ESTADO DE CONSERVACIÓN	Bueno

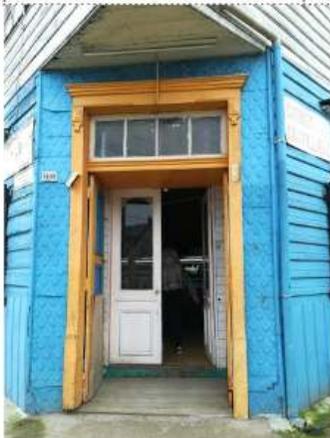
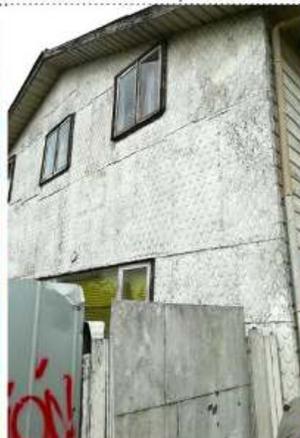
ANTECEDENTES DE LOCALIZACIÓN		ANTECEDENTES TÉCNICOS	
EDIFICIO		<b>11</b>	
DENOMINACIÓN DEL INMUEBLE	Carnicería Cachillahue	AÑO CONSTRUCCIÓN	s/i
CONDICIÓN TERRITORIAL	Urbano	ESTILO ARQUITECTÓNICO	Local
REGIÓN	de Los Ríos	TENENCIA DE PROPIEDAD	Privado
COMUNA	Río Bueno	PROTECCIÓN LEGAL	No
DIRECCIÓN	Calle Comercio 1099	ESTADO DE CONSERVACIÓN	Regular

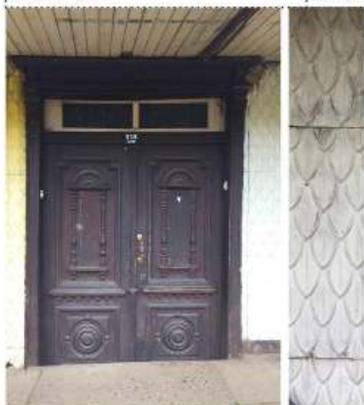
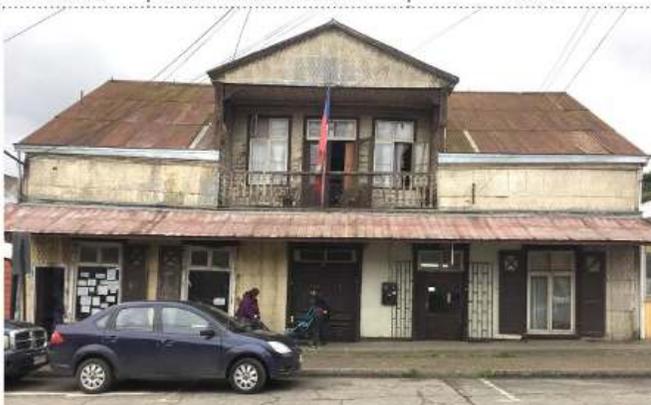
ANTECEDENTES DE LOCALIZACIÓN		ANTECEDENTES TÉCNICOS	
EDIFICIO		<b>12</b>	
DENOMINACIÓN DEL INMUEBLE	Vivienda	AÑO CONSTRUCCIÓN	s/i
CONDICIÓN TERRITORIAL	Urbano	ESTILO ARQUITECTÓNICO	Local
REGIÓN	de Los Ríos	TENENCIA DE PROPIEDAD	Privado
COMUNA	La Unión	PROTECCIÓN LEGAL	Si / ICH
DIRECCIÓN	Calle Arturo Prat 570	ESTADO DE CONSERVACIÓN	Regular

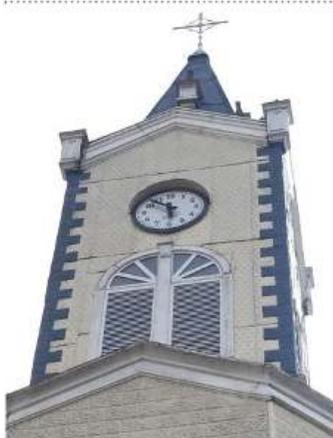
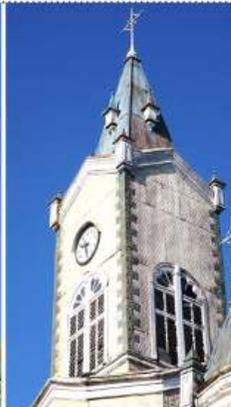
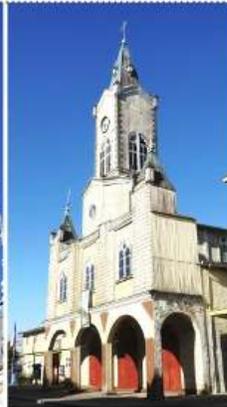
ANTECEDENTES DE LOCALIZACIÓN		ANTECEDENTES TÉCNICOS	
EDIFICIO		<b>13</b>	
DENOMINACIÓN DEL INMUEBLE	Torre Parroquia San José	AÑO CONSTRUCCIÓN	1914
CONDICIÓN TERRITORIAL	Urbano	ESTILO ARQUITECTÓNICO	Local c/caract. románicos y góticos
REGIÓN	de Los Ríos	TENENCIA DE PROPIEDAD	Privado
COMUNA	La Unión	PROTECCIÓN LEGAL	Si / ICH
DIRECCIÓN	Calle Arturo Prat s/n	ESTADO DE CONSERVACIÓN	Regular
