# PIELES METÁLICAS

PATRIMONIO MATERIAL DEL SUR DE CHILE

1875 - 1930

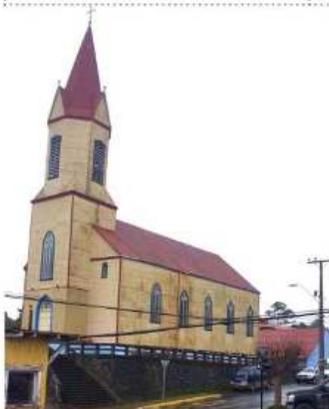
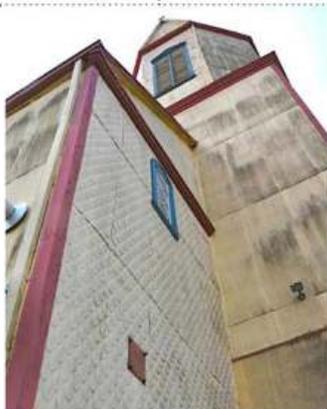
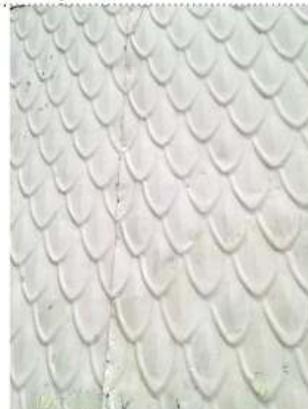
ANTECEDENTES DE LOCALIZACIÓN		ANTECEDENTES TÉCNICOS	
EDIFICIO		<b>14</b>	
DENOMINACIÓN DEL INMUEBLE	Parroquia San Agustín	AÑO CONSTRUCCIÓN	1908
CONDICIÓN TERRITORIAL	Urbano	ESTILO ARQUITECTÓNICO	Neoclásico
REGIÓN	de Los Lagos	TENENCIA DE PROPIEDAD	Privado
COMUNA	Puerto Octay	PROTECCIÓN LEGAL	Sí / ICH
DIRECCIÓN	Calle Arturo Prat 570	ESTADO DE CONSERVACIÓN	Bueno

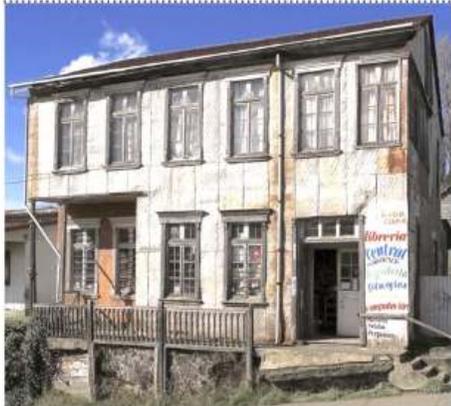
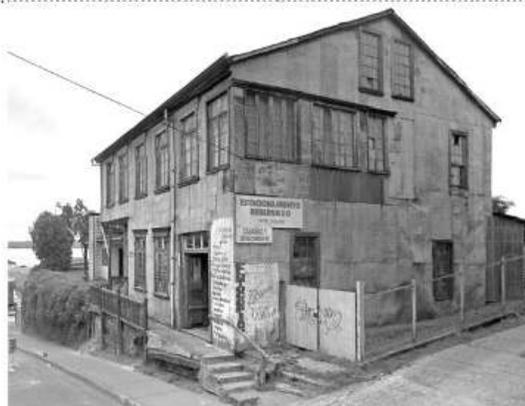
ANTECEDENTES DE LOCALIZACIÓN		ANTECEDENTES TÉCNICOS	
EDIFICIO		<b>15</b>	
DENOMINACIÓN DEL INMUEBLE	Librería Central Chonchi	AÑO CONSTRUCCIÓN	s/i
CONDICIÓN TERRITORIAL	Urbano	ESTILO ARQUITECTÓNICO	Local c/características de Neoclásico
REGIÓN	de Los Lagos	TENENCIA DE PROPIEDAD	Privado
COMUNA	Chonchi	PROTECCIÓN LEGAL	Sí / ZT (Zona típica)
DIRECCIÓN	Calle Centenario 80	ESTADO DE CONSERVACIÓN	Malo

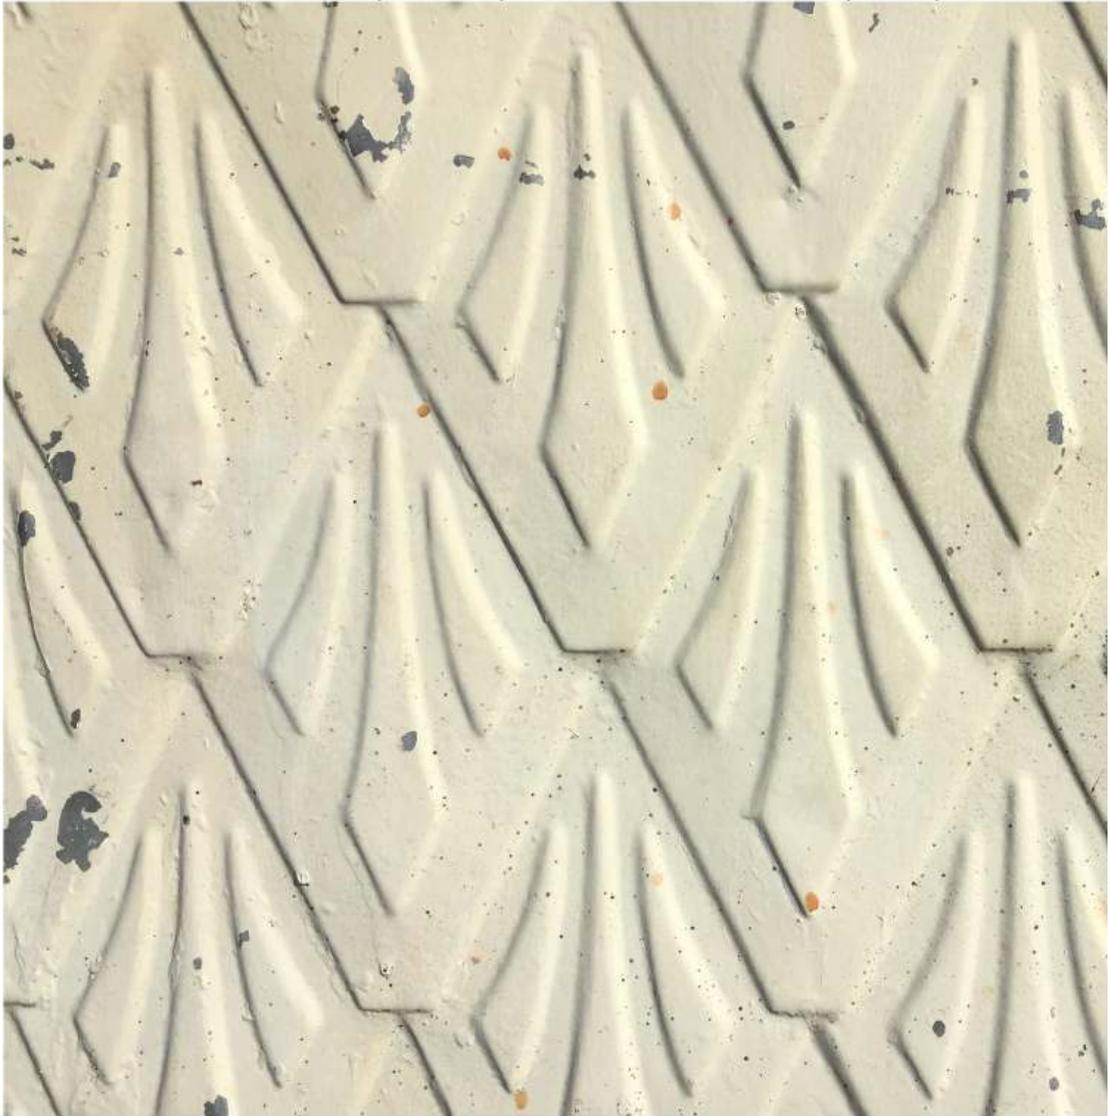
DENOMINACIÓN	TEJUELA GEOMÉTRICA ORNAMENTADA			
REVESTIMIENTO	TIPO	PLANCHA	N°	5

MEDIDAS	ALTO	ANCHO
	120 cm	50 cm
SISTEMA DE ANCLAJE	Clavos simples	INSCRIPCIONES No Registra

**CARACTERÍSTICAS DISTINTIVAS** Espesor de 0.7 mm. Durante el transcurso de la investigación, este único ejemplar registrado ubicado en un local comercial de Valdivia, en la calle General Lagos, fue desechado y sustituido por planchas de fibrocemento. No se registraron otras edificaciones que la posean.

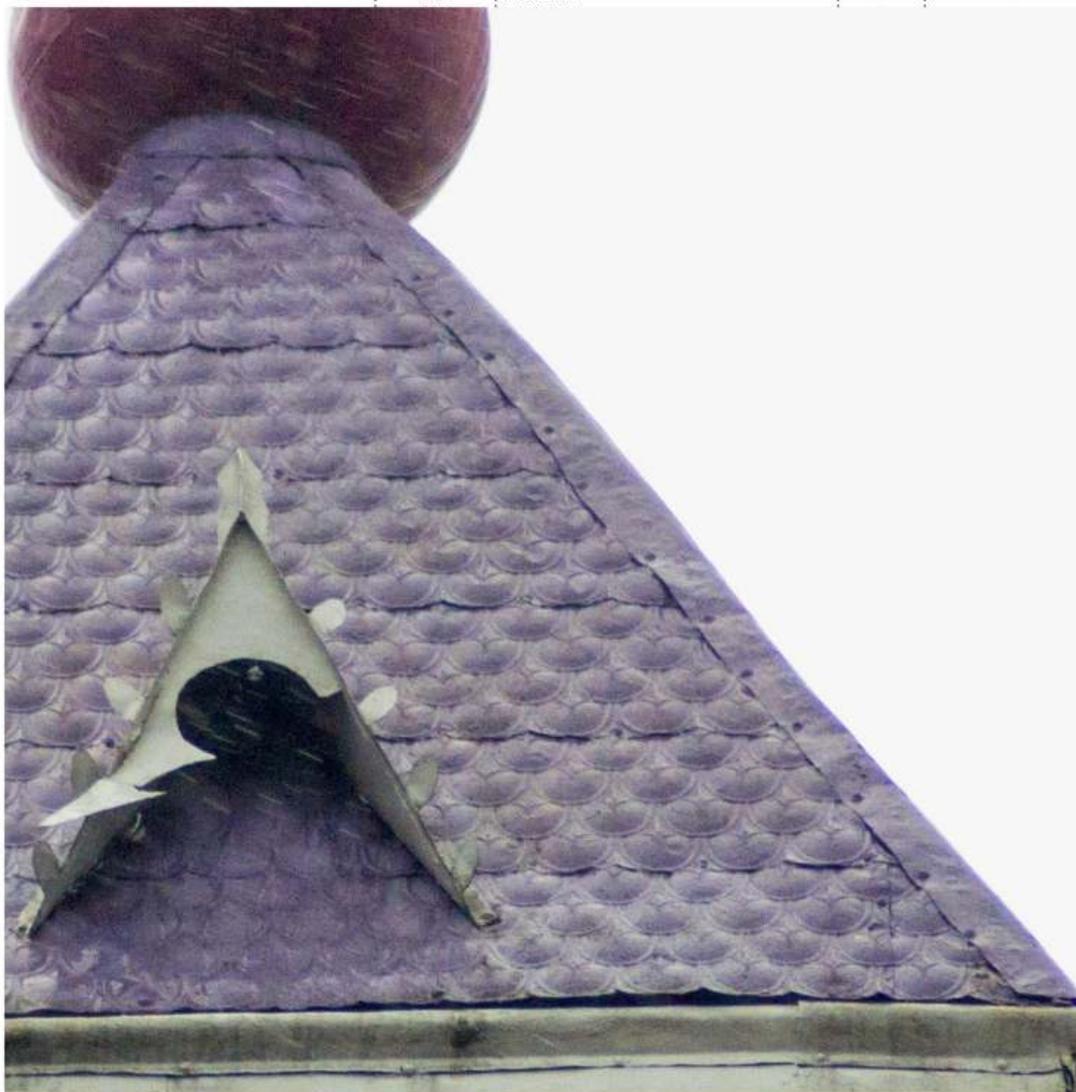
DENOMINACIÓN	TEJUELA CON ESTRELLA		
REVESTIMIENTO	TIPO	PLANCHA	Nº 6

MEDIDAS	ALTO	ANCHO
	s/i	s/i
SISTEMA DE ANCLAJE	Clavos simples	INSCRIPCIONES No Registra
CARACTERÍSTICAS DISTINTIVAS	Sus características morfológicas son desconocidas, ya que se encuentran en las cubiertas de dos edificios y no se logró acceder a estos. No estamos seguros de que las dos registradas sean iguales, pero podría inferirse que pertenecen a un mismo tipo de plancha, utilizada para cubrir mansardas, cubiertas o/y aguilonas.

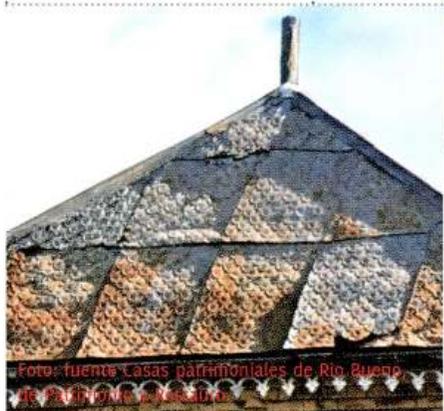
ANTECEDENTES DE LOCALIZACIÓN		ANTECEDENTES TÉCNICOS	
EDIFICIO		<b>16</b>	
DENOMINACIÓN DEL INMUEBLE	Ex-Casa Soliz-Rudolph / Vivienda Machmar	AÑO CONSTRUCCIÓN	1912
CONDICIÓN TERRITORIAL	Urbano	ESTILO ARQUITECTÓNICO	Rasgos estilísticos europeos y det. Art Nouveau
REGIÓN	de Los Ríos	TENENCIA DE PROPIEDAD	Privado
COMUNA	Río Bueno	PROTECCIÓN LEGAL	Si / MH
DIRECCIÓN	Calle Comercio 954	ESTADO DE CONSERVACIÓN	Malo

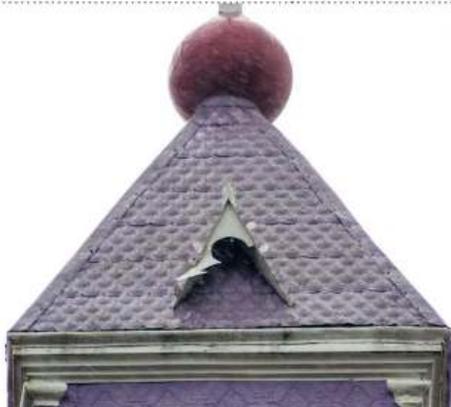
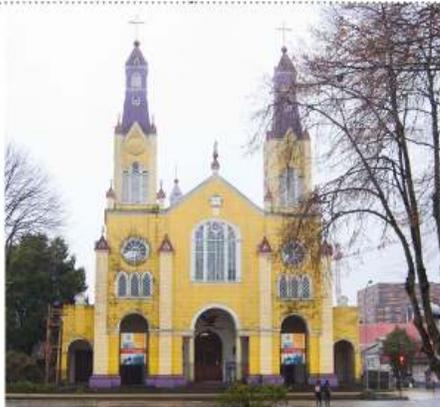
DENOMINACIÓN	TEJUELA CON LÍNEAS		
REVESTIMIENTO	TIPO	PLANCHA	Nº
			7

MEDIDAS	ALTO	ANCHO
	60 cm	180 cm
SISTEMA DE ANCLAJE	Clavos simples	INSCRIPCIONES
		No Registra
CARACTERÍSTICAS DISTINTIVAS	Espesor de 0.8 mm. Las planchas son de tamaño variable dependiendo de las necesidades de cada proyecto. Se encuentra en las pilastras exteriores decorativas del edificio de la Iglesia de Castro.

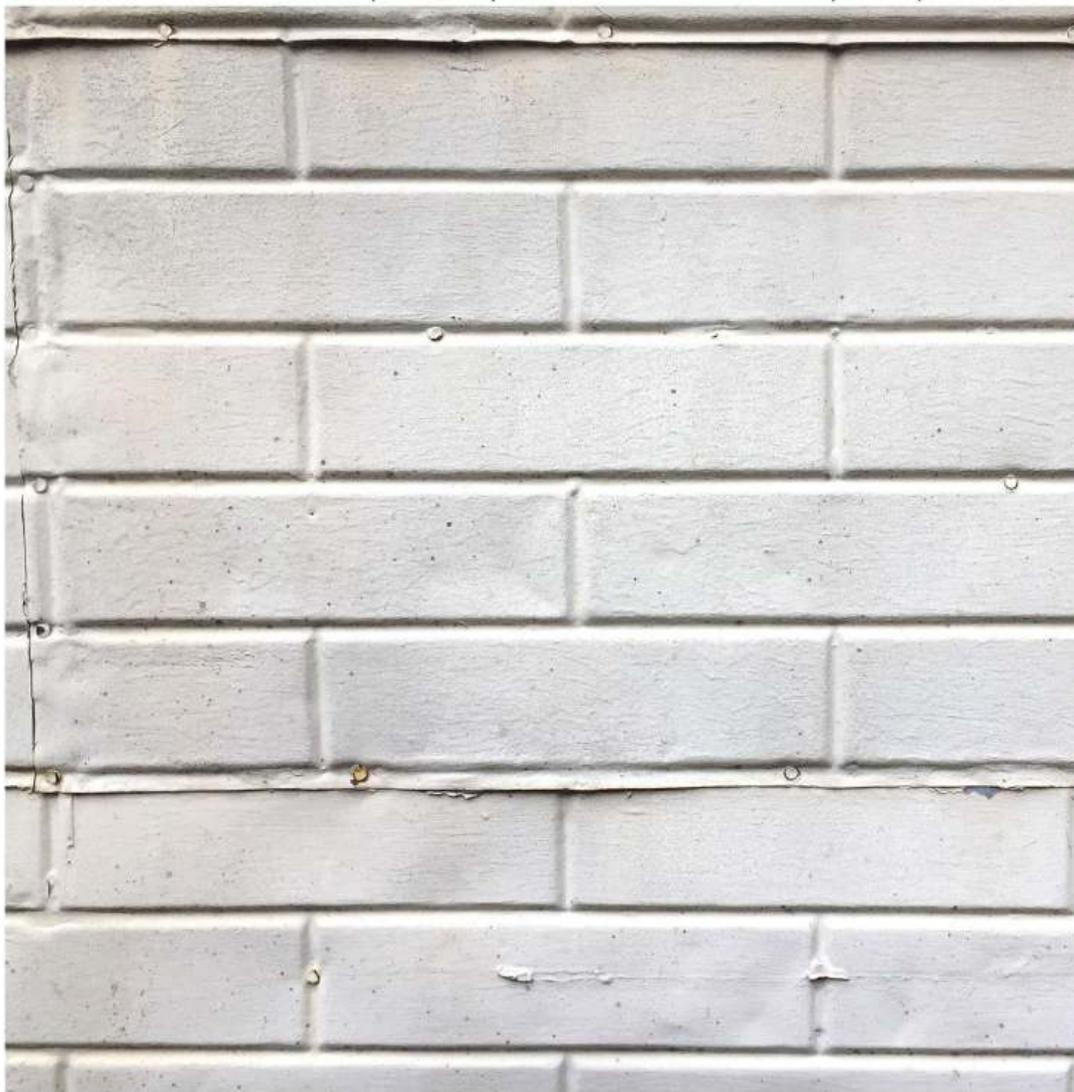
DENOMINACIÓN	MAMPOSTERÍA DE LADRILLO TIPO 1		
REVESTIMIENTO	TIPO	PLANCHA	Nº 8

MEDIDAS	ALTO	ANCHO
	185 cm	70 cm
SISTEMA DE ANCLAJE	Clavos simples	INSCRIPCIONES No Registra
CARACTERÍSTICAS DISTINTIVAS	Espesor de 0.6 mm. Las planchas son de tamaño variable dependiendo de las necesidades de cada proyecto. Se caracteriza por imitar una mampostería de ladrillo de manera uniforme, con una disposición de tipo aparejo de sogas (ladrillos dispuestos a lo largo en todas sus hileras).

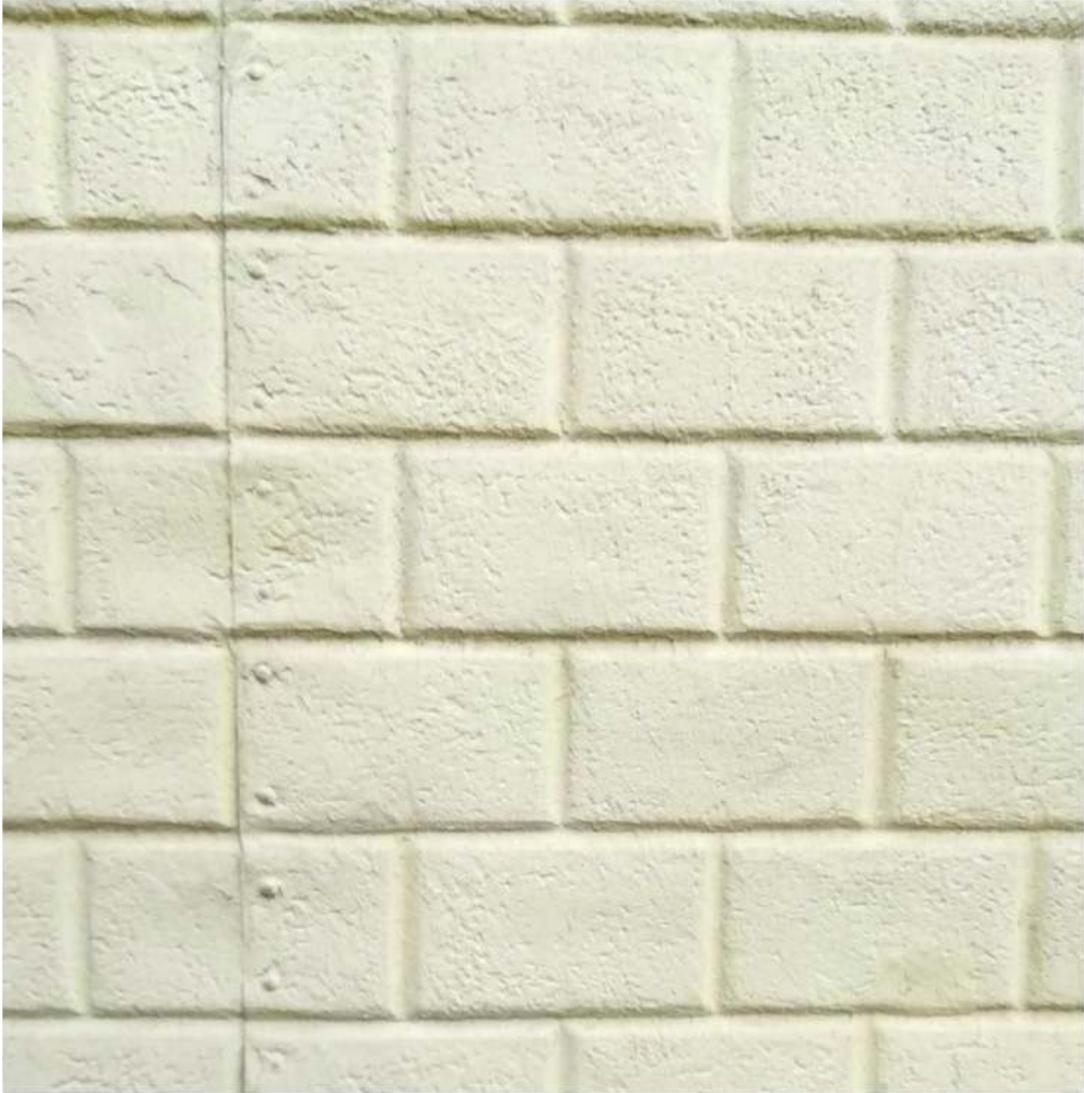
DENOMINACIÓN	MAMPOSTERÍA DE LADRILLO TIPO 2		
REVESTIMIENTO	TIPO	PLANCHA	Nº 9

CARACTERÍSTICAS DEL OBJETO			
MEDIDAS	ALTO		ANCHO
	100 cm		50 cm
SISTEMA DE ANCLAJE	Clavos simples	INSCRIPCIONES	No Registra
CARACTERÍSTICAS DISTINTIVAS	Espesor de 0.7 mm. Las planchas son de tamaño variable dependiendo de las necesidades de cada proyecto. Se caracteriza por imitar una mampostería de ladrillo de manera uniforme, con una disposición de tipo a tizón o a la española (ladrillos dispuestos quedando a la vista la cara más pequeña).

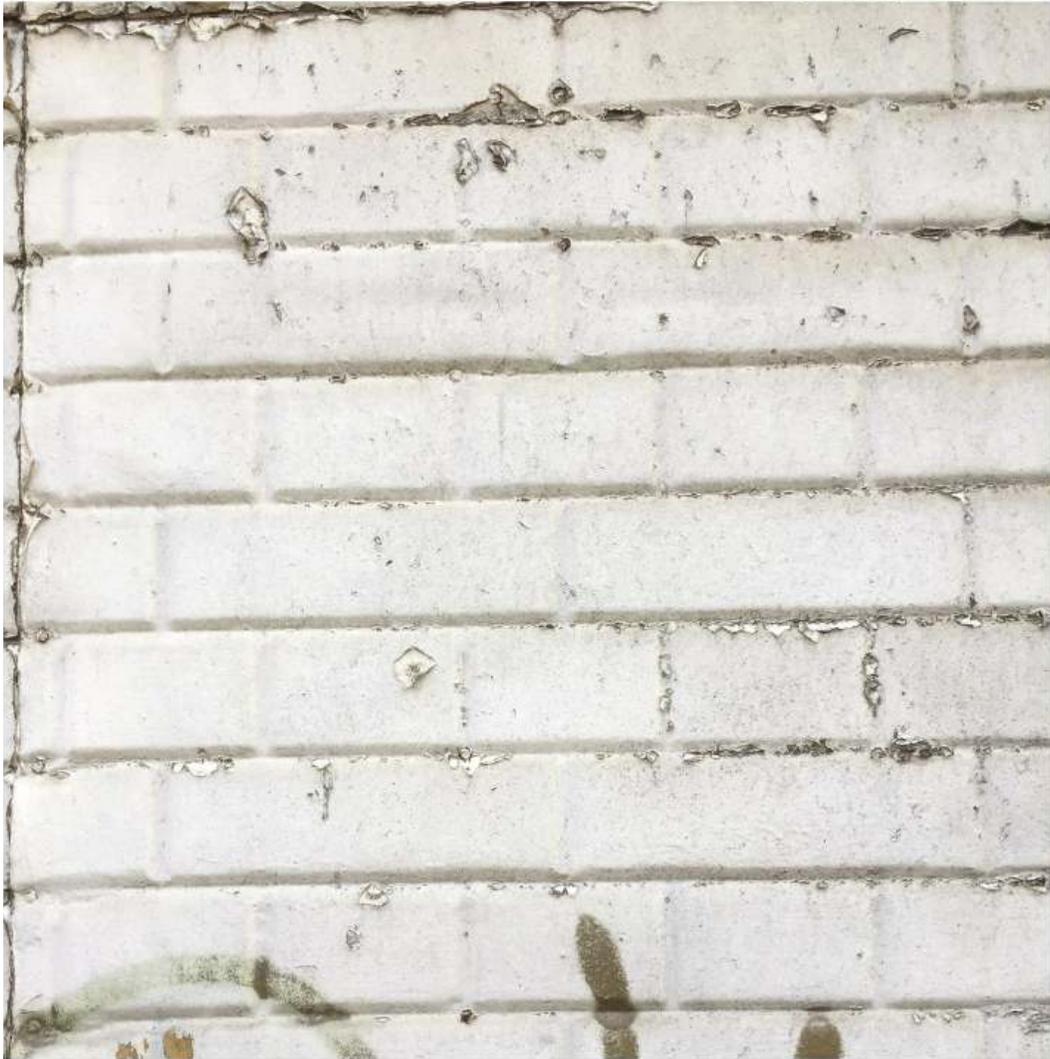
DENOMINACIÓN	MAMPOSTERÍA DE LADRILLO TIPO 3			
REVESTIMIENTO	TIPO	PLANCHA	N°	10

MEDIDAS	ALTO	ANCHO
	120 cm	74 cm
SISTEMA DE ANCLAJE	Clavos simples	INSCRIPCIONES No Registra

Esesor de 0.7 mm. Las planchas son de tamaño variable dependiendo de las necesidades de cada proyecto. Se caracteriza por imitar una mampostería de ladrillo de manera uniforme, con una disposición de tipo belga (compuesto por hiladas de ladrillos a tizón seguida de hiladas a soga).

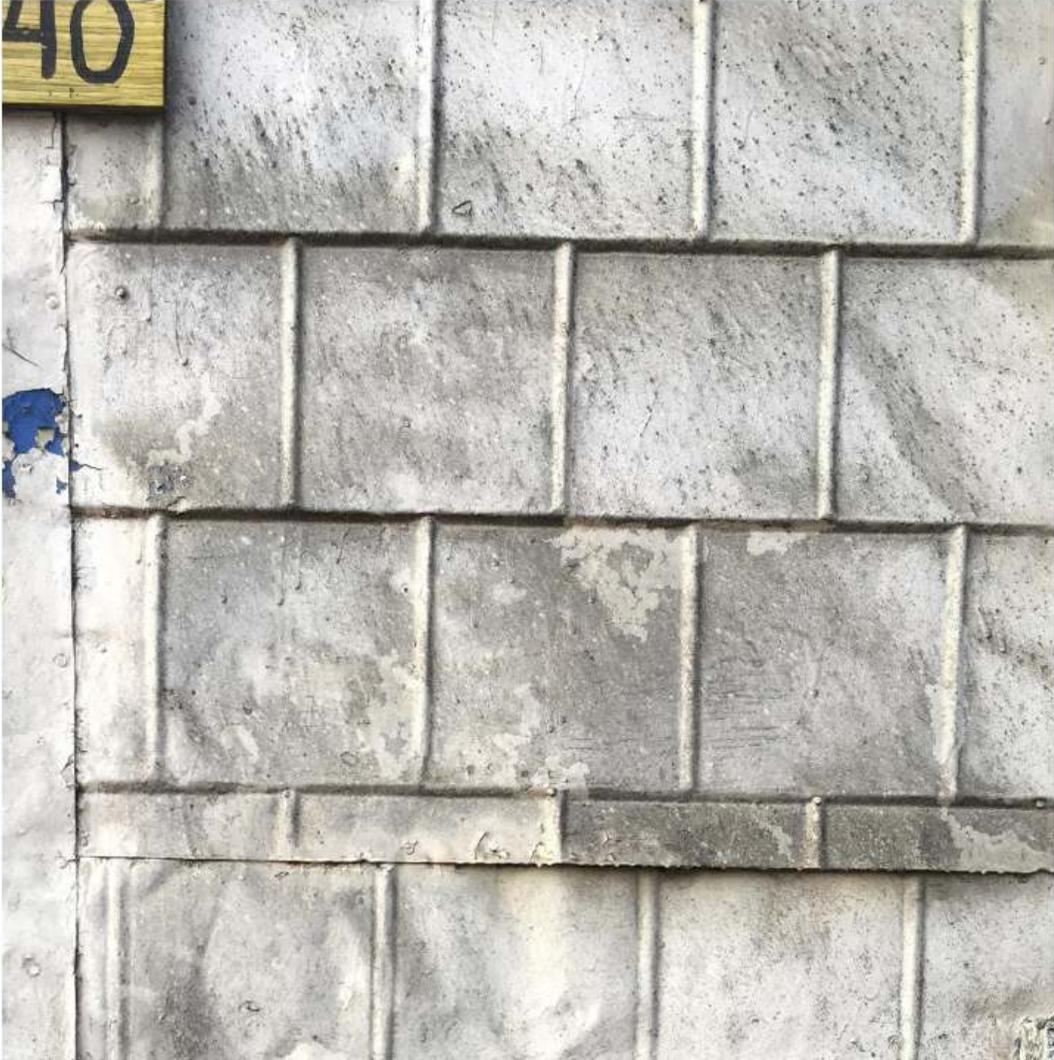
DENOMINACIÓN	CERÁMICO		
REVESTIMIENTO	TIPO	PLANCHA	N° 11

CARACTERÍSTICAS DEL OBJETO			
MEDIDAS	ALTO	ANCHO	
	80 cm	400 cm	
SISTEMA DE ANCLAJE	Clavos simples	INSCRIPCIONES	No Registra
CARACTERÍSTICAS DISTINTIVAS	Planchas de espesor de 0.7 mm y de tamaño variable. Se caracteriza por imitar un revestimiento de cerámicos de 20x20 cm. Notamos que es posterior a la construcción del edificio y su disposición está hacia el lado opuesto, con el relieve hacia el exterior. Es un reciclaje, una reutilización.

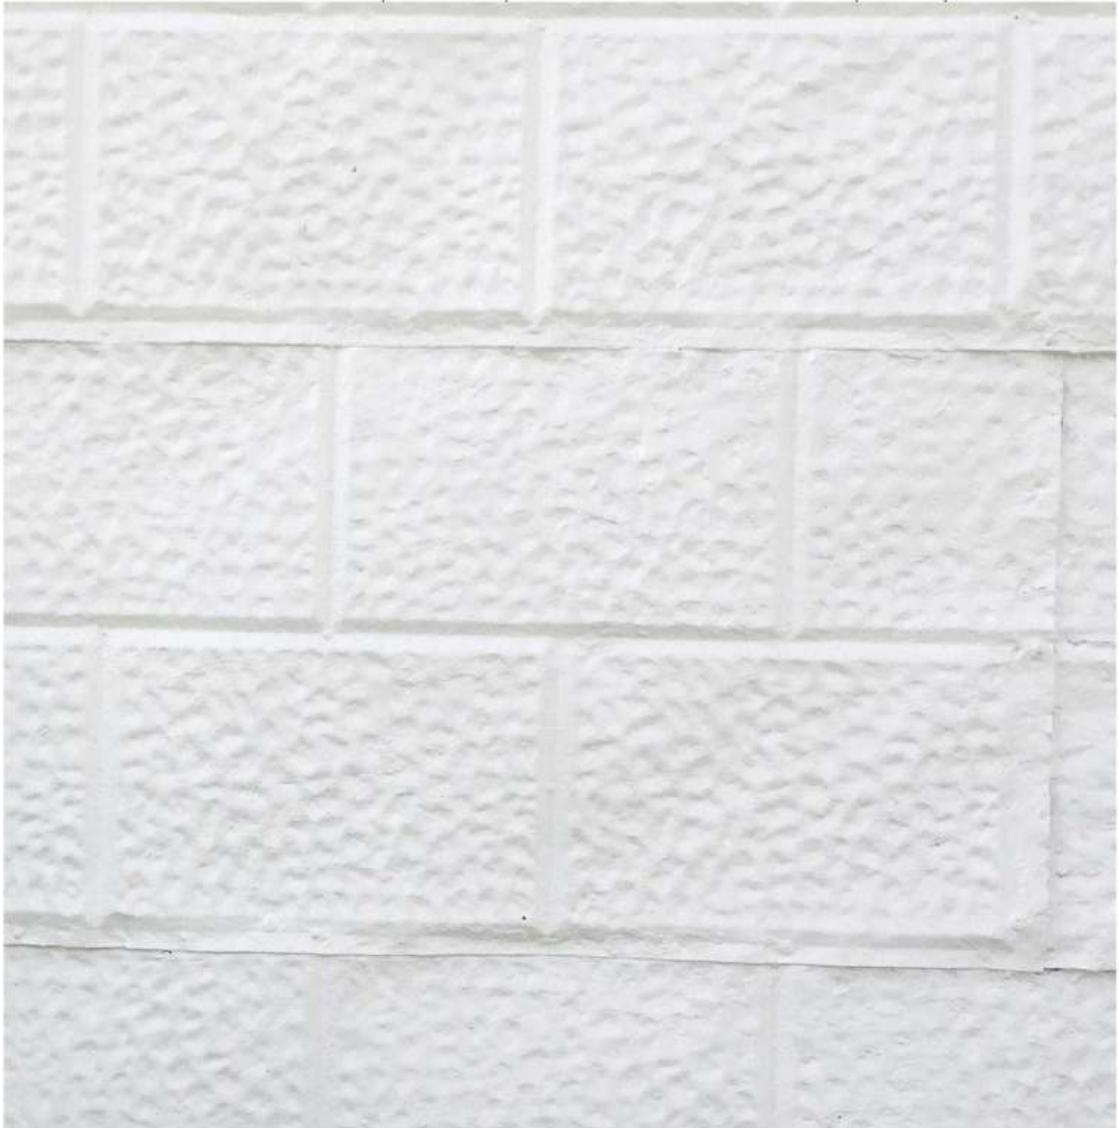
DENOMINACIÓN	MAMPOSTERÍA DE PIEDRA			
REVESTIMIENTO	TIPO	PLANCHA	N°	12

CARACTERÍSTICAS DEL OBJETO			
MEDIDAS	ALTO	ANCHO	
	183 cm	42 cm	
SISTEMA DE ANCLAJE	Clavos simples	INSCRIPCIONES	No Registra
CARACTERÍSTICAS DISTINTIVAS	Espesor de 0.7 mm. Las planchas son de tamaño variable dependiendo de las necesidades de cada proyecto. Se caracteriza por imitar una mampostería de piedra de manera uniforme de 21x31 cm.

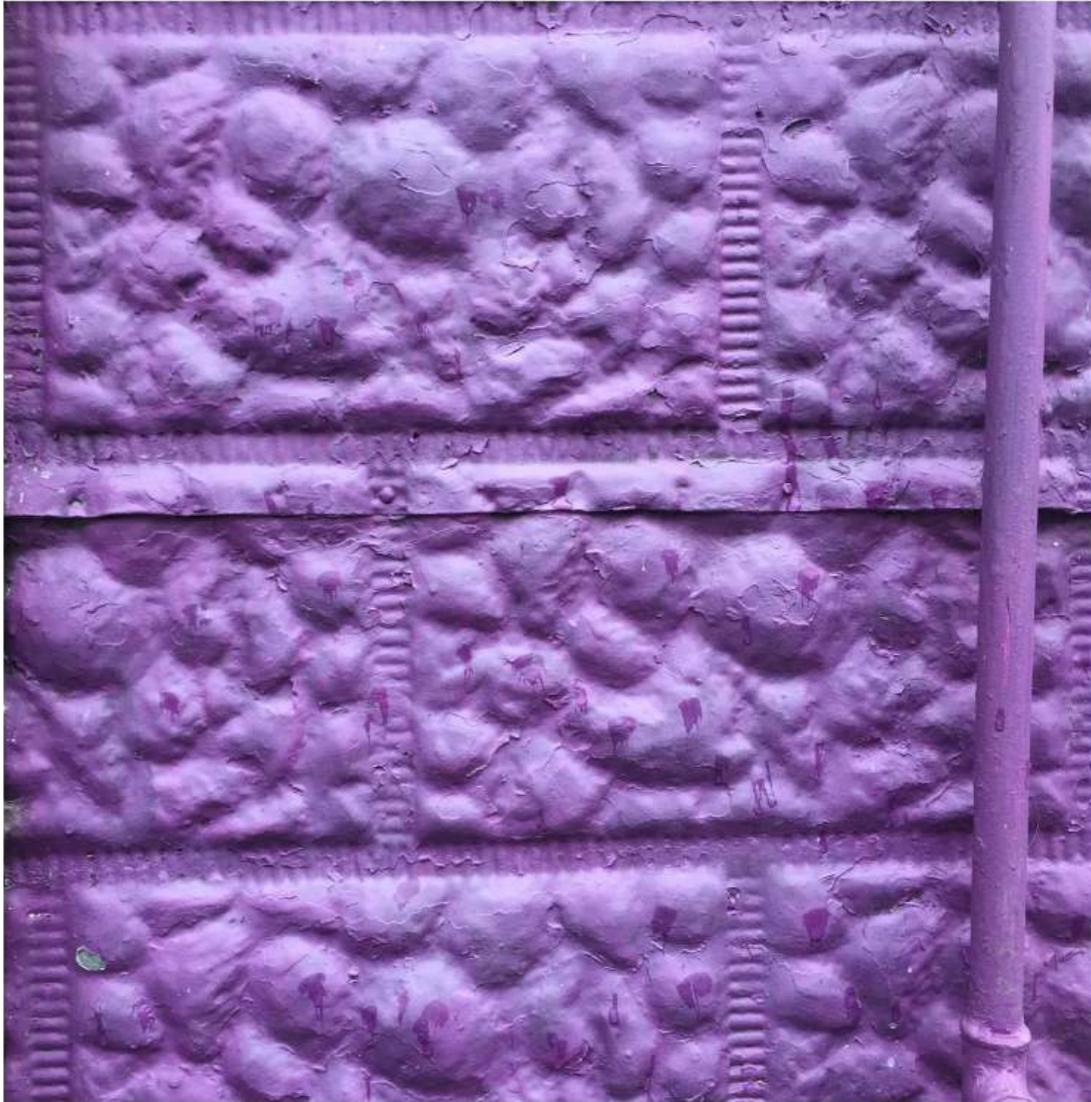
DENOMINACIÓN	MAMPOSTERÍA DE PIEDRA BOLÓN			
REVESTIMIENTO	TIPO	PLANCHA	N°	13

MEDIDAS	ALTO	ANCHO	
	43 cm	160 cm	
SISTEMA DE ANCLAJE	Clavos simples	INSCRIPCIONES	No Registra

**CARACTERÍSTICAS DISTINTIVAS** Espesor de 0.8 mm. Las planchas son de tamaño variable dependiendo de las necesidades de cada proyecto. Se caracteriza por imitar una mampostería de piedra gruesa tipo bolón de 20x32 cm. En sus juntas imita las marcas del tallado de un cincel dentado.

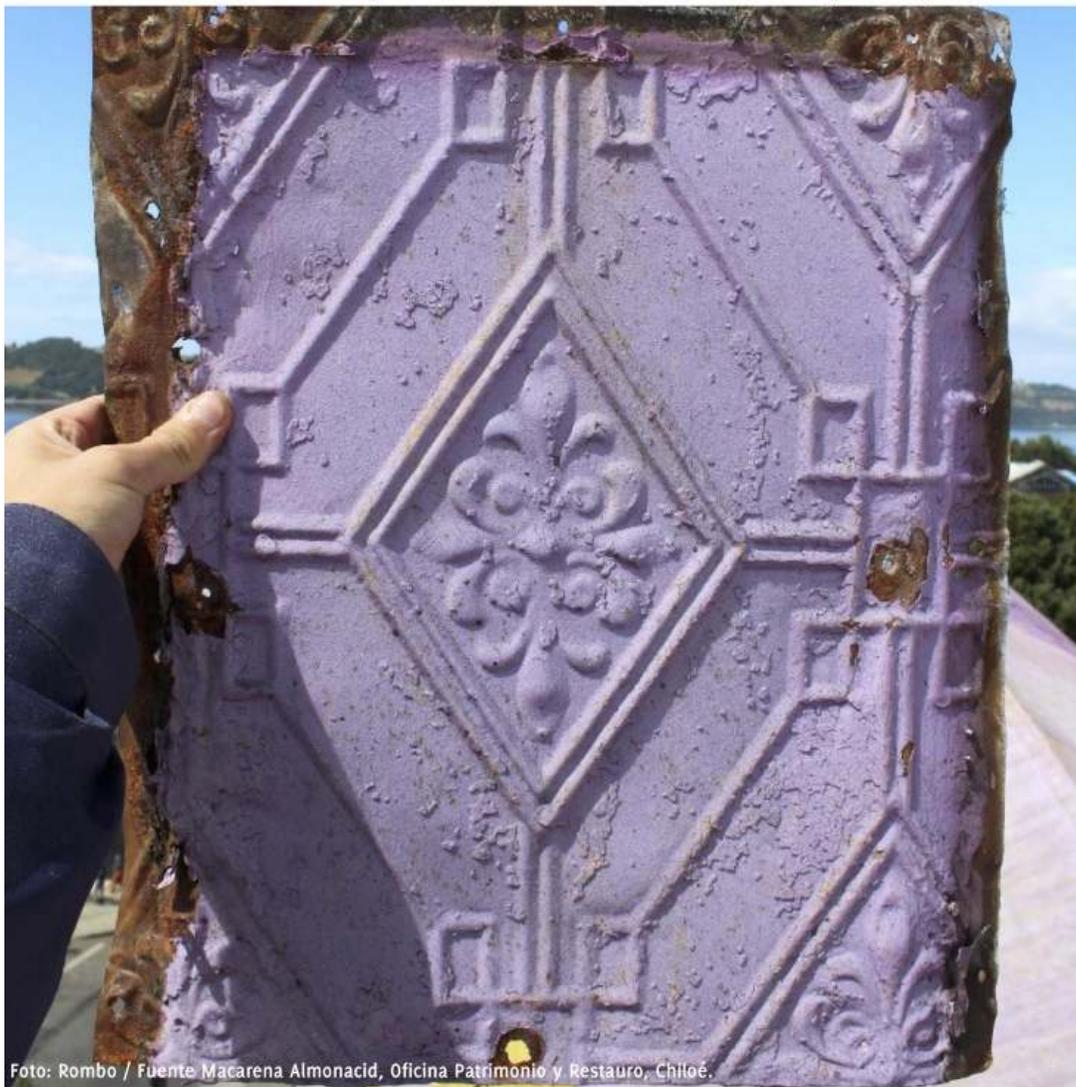
DENOMINACIÓN	ROMBO Y FLOR DE LIS			
REVESTIMIENTO	TIPO	PLANCHA	Nº	15

MEDIDAS	ALTO	ANCHO	
	45 cm	180 cm	
SISTEMA DE ANCLAJE	Clavos simples	INSCRIPCIONES	No Registra
CARACTERÍSTICAS DISTINTIVAS	Espesor de 0.8 mm. Las planchas son de tamaño variable dependiendo de las necesidades de cada proyecto. No se registran diseños como éste en ningún otro edificio en el sur de Chile. Esta compuesto por rombos unidos entre sí con figuras geométricas y dentro del rombo varias flores de lis.

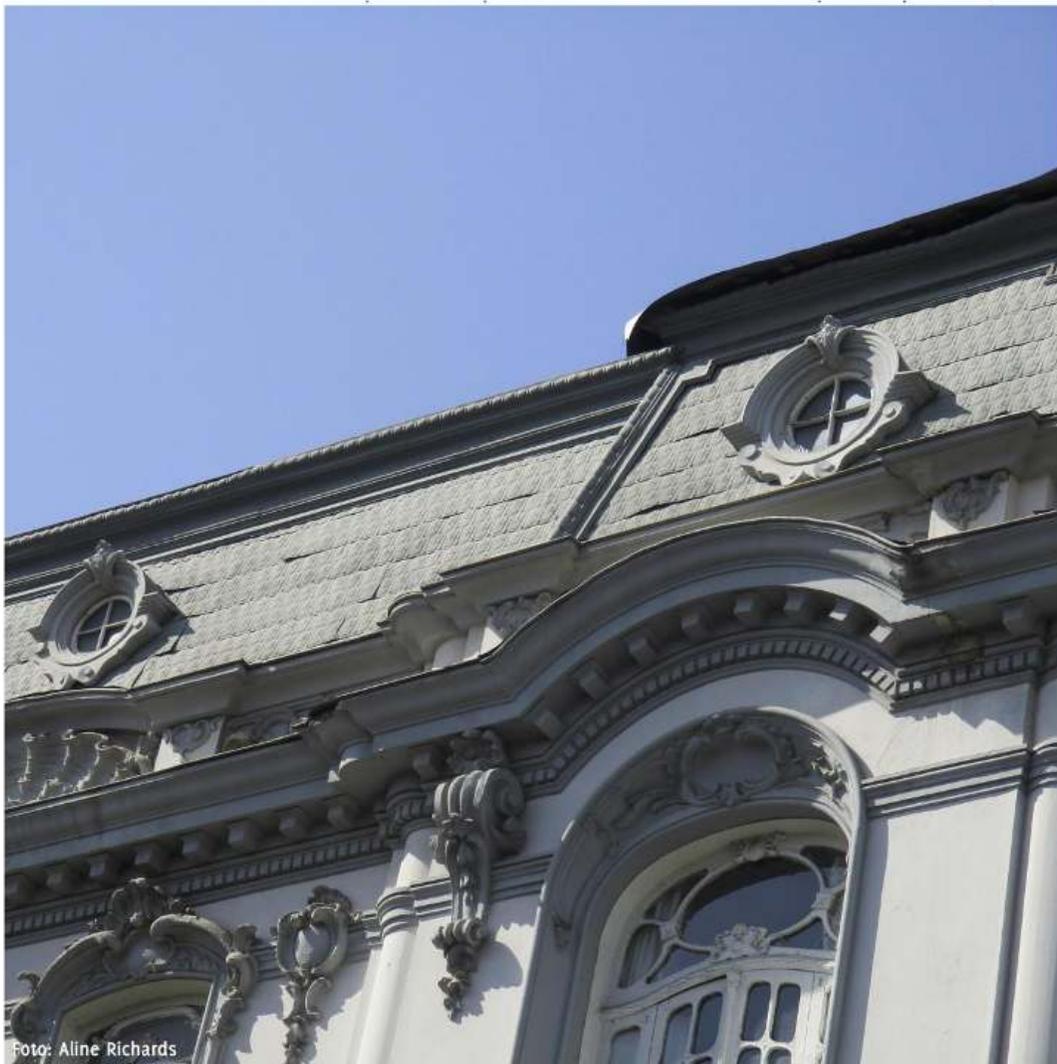
DENOMINACIÓN	TEJUELA FLOR			
REVESTIMIENTO	TIPO	PLANCHA	N°	17

MEDIDAS	ALTO	ANCHO	
	s/i	s/i	
SISTEMA DE ANCLAJE	Clavos simples	INSCRIPCIONES	No Registra

Espeor sin información. Planchas horizontales de dos hiladas de ornamento, de tamaño variable dependiendo de las necesidades de cada proyecto. No se registran diseños como este en ningún edificio del sur de Chile. Imita tejuelas curvas de canto semi circular y están decoradas con una flor en el medio de cada tejuela.

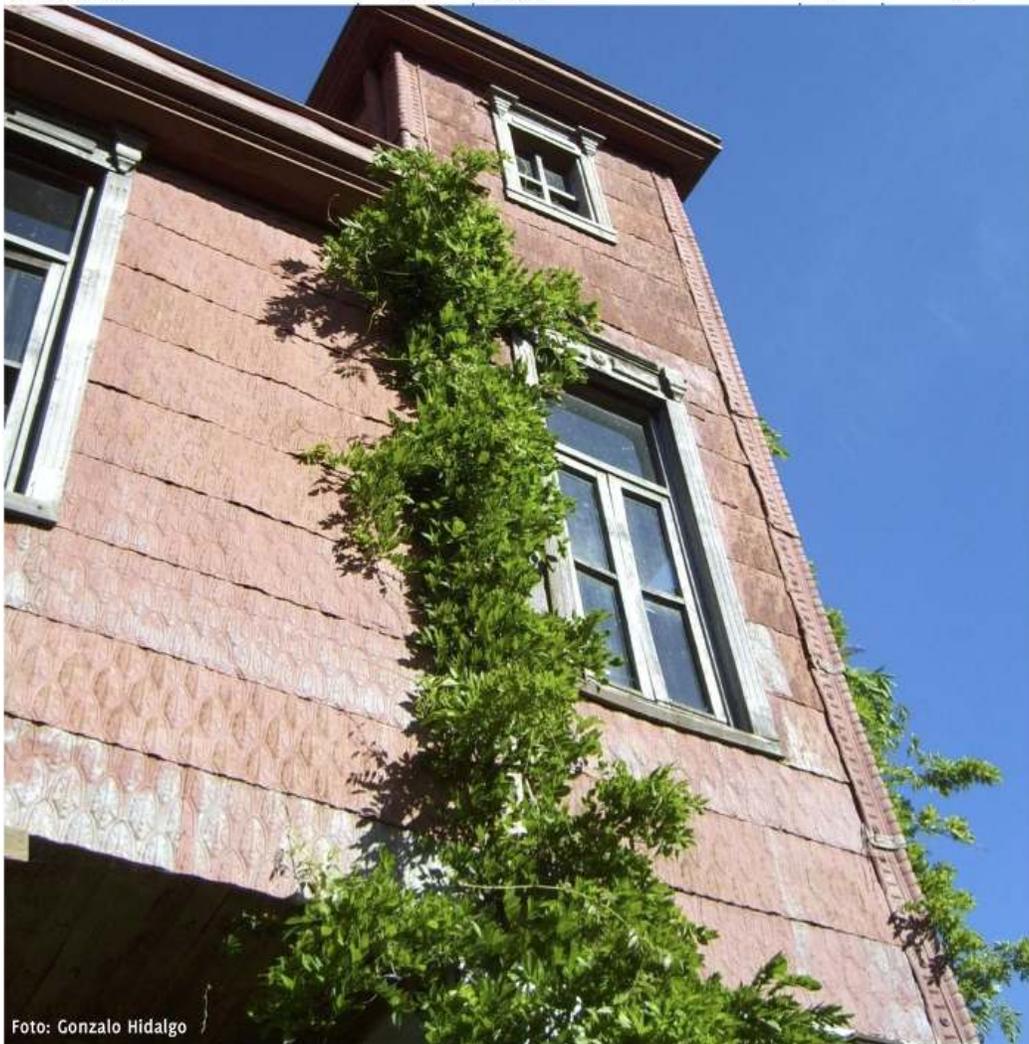
DENOMINACIÓN	HOJA DE BOLDO			
REVESTIMIENTO	TIPO	PLANCHA	Nº	18

MEDIDAS	ALTO	ANCHO
	s/i	s/i
SISTEMA DE ANCLAJE	Clavos simples	INSCRIPCIONES :s/i

Espesor sin información. Planchas horizontales de tres hiladas de ornamento, de tamaño variable dependiendo de las necesidades de cada proyecto. Imita la forma de una hoja de boldo, con sus nervios y nervaduras decorados y en relieve. No se registran diseños como este en ningún edificio del sur de Chile. Esta imagen pertenece a la de la Casa Schmidlin en Contulmo, construida en 1897 y declarada Monumento Nacional el 2009. Desaparece por completo el año 2014, luego de un incendio.

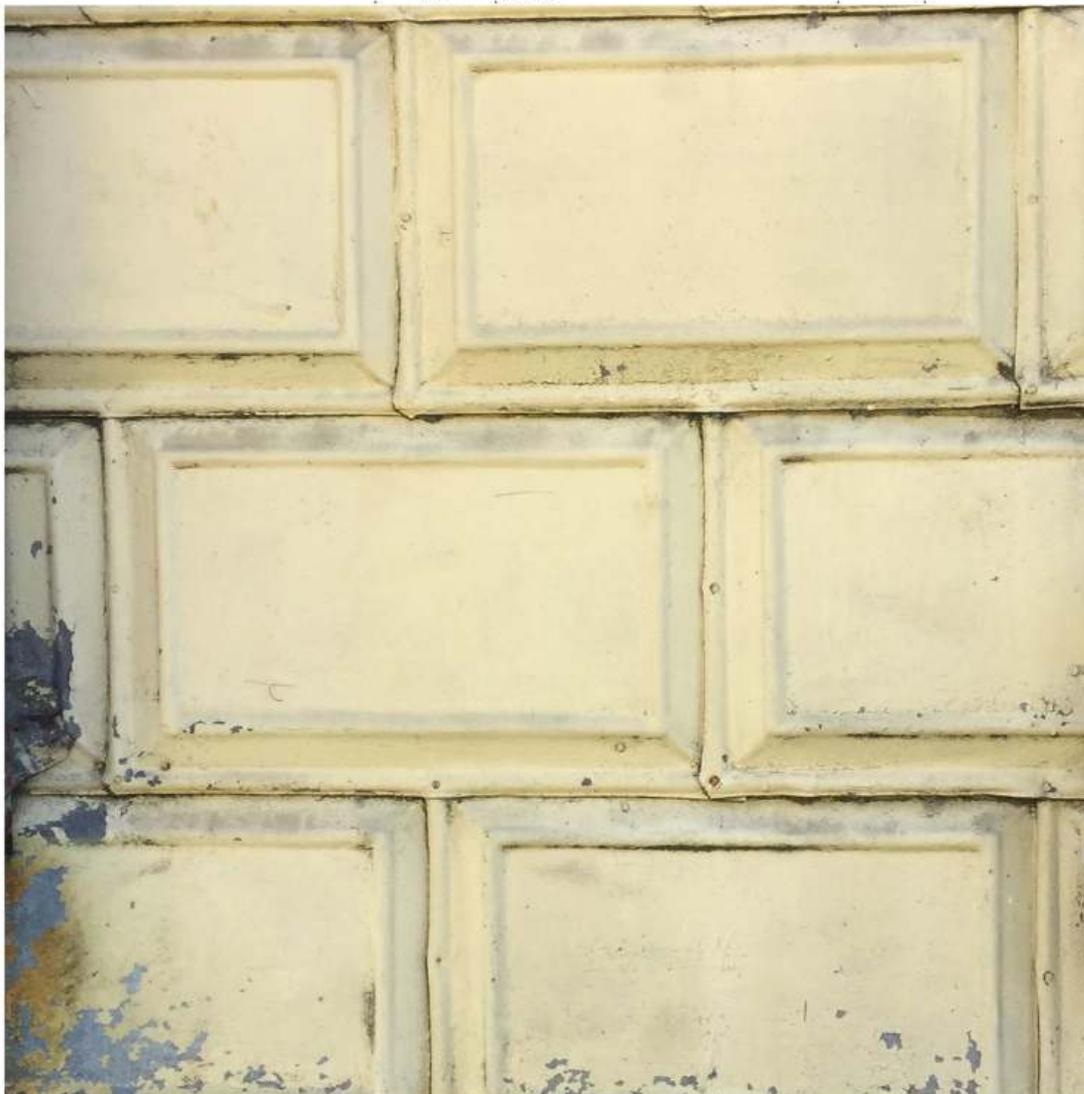
DENOMINACIÓN	ALMOHADILLADO ACHAFLANADO SIMPLE			19
REVESTIMIENTO	TIPO	PLACA	Nº	1

MEDIDAS	ALTO	ANCHO
	30 cm	43 cm
SISTEMA DE ANCLAJE	Clavos simples	INSCRIPCIONES No Registra

Espesor de 1 mm. Estas placas tienen un tamaño fijo y se instalan con al menos 8 clavos simples, sólo en todos sus cantos. Se caracteriza por imitar una mampostería de piedra almohadillada achafanada.

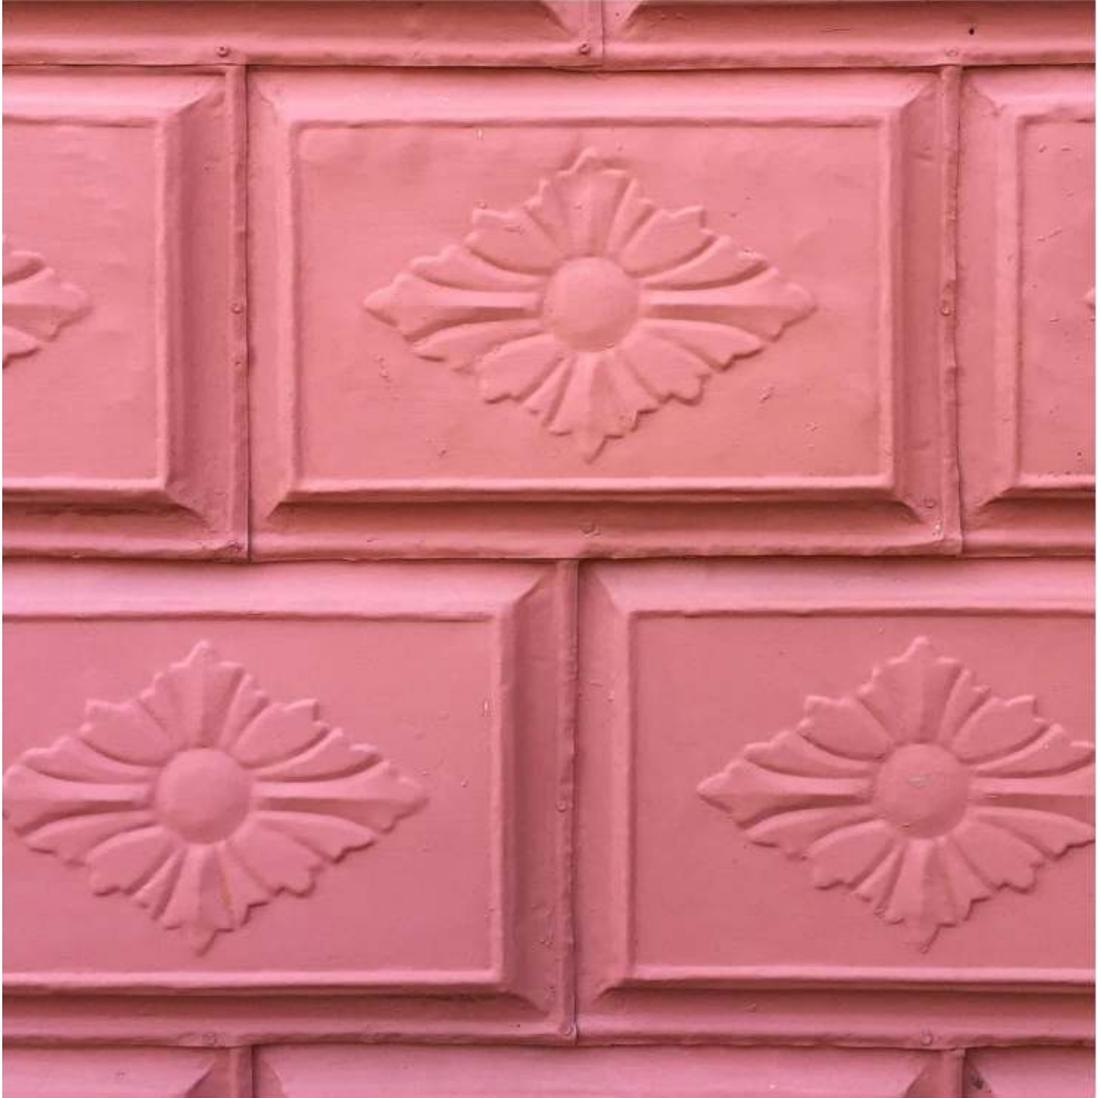
DENOMINACIÓN	ALMOHADILLADO ACHAFLANADO FLOR 1			20
REVESTIMIENTO	TIPO	PLACA	N°	2

MEDIDAS	ALTO	ANCHO
	30 cm	45 cm
SISTEMA DE ANCLAJE	Clavos simples	INSCRIPCIONES No Registra
CARACTERÍSTICAS DISTINTIVAS	Espesor de 1 mm. Estas placas tienen un tamaño fijo y se instalan con al menos 8 clavos simples, sólo en todos sus cantos. Se caracteriza por imitar una mampostería de piedra almohadillada achaflanada pero ornamentada con una flor tipo rombo en el centro.

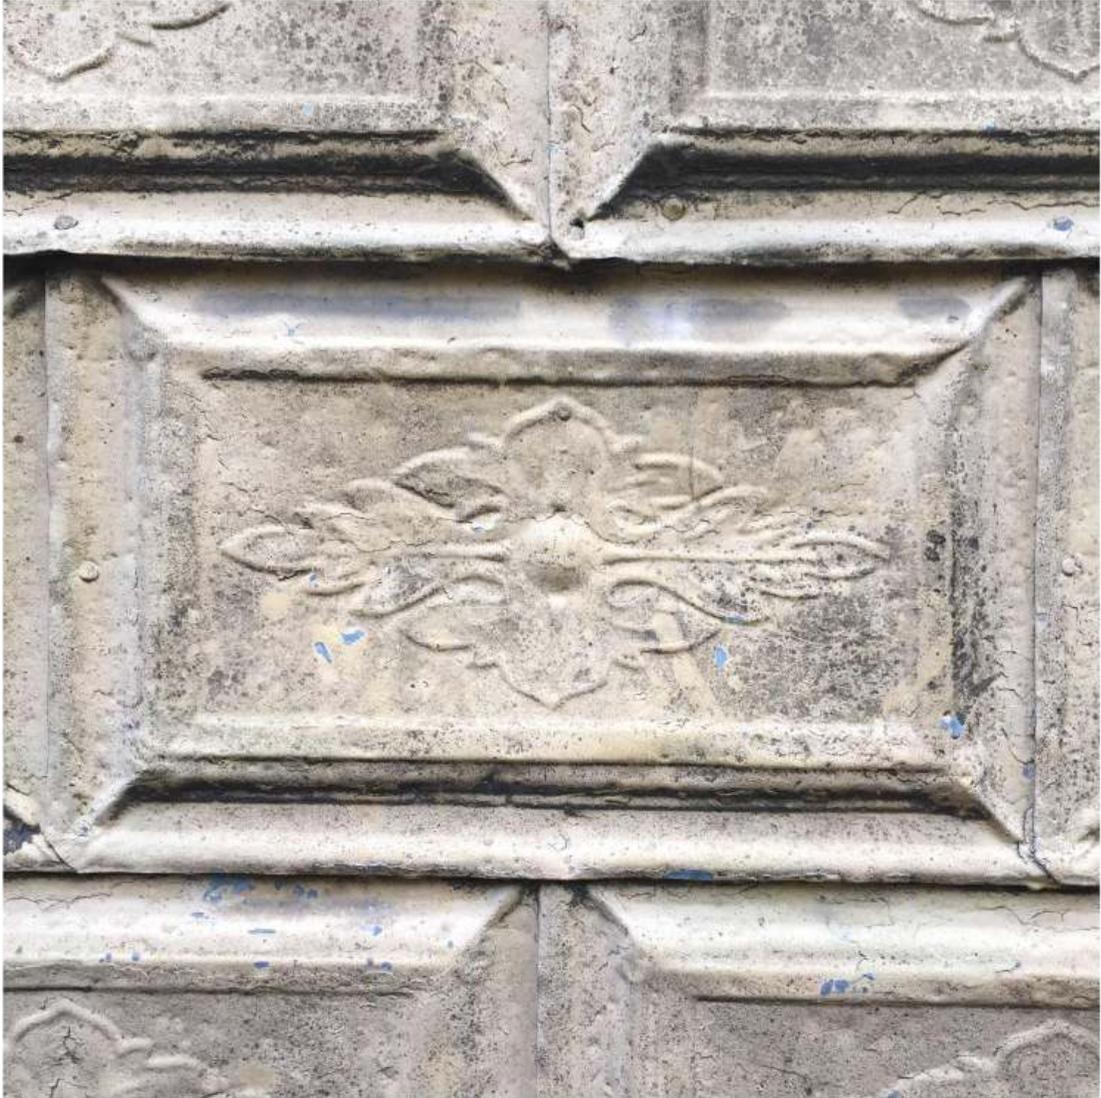
DENOMINACIÓN	ALMOHADILLADO ACHAFLANADO FLOR 2			21
REVESTIMIENTO	TIPO	PLACA	Nº	3

MEDIDAS	ALTO	ANCHO
	28 cm	43 cm
SISTEMA DE ANCLAJE	Clavos simples	INSCRIPCIONES :No Registra
CARACTERÍSTICAS DISTINTIVAS	Espesor de 1 mm. Estas placas tienen un tamaño fijo y se instalan con al menos 8 clavos simples, sólo en todos sus cantos. Se caracteriza por imitar una mampostería de piedra almohadillada achaflanada pero ornamentada con una flor en el centro.

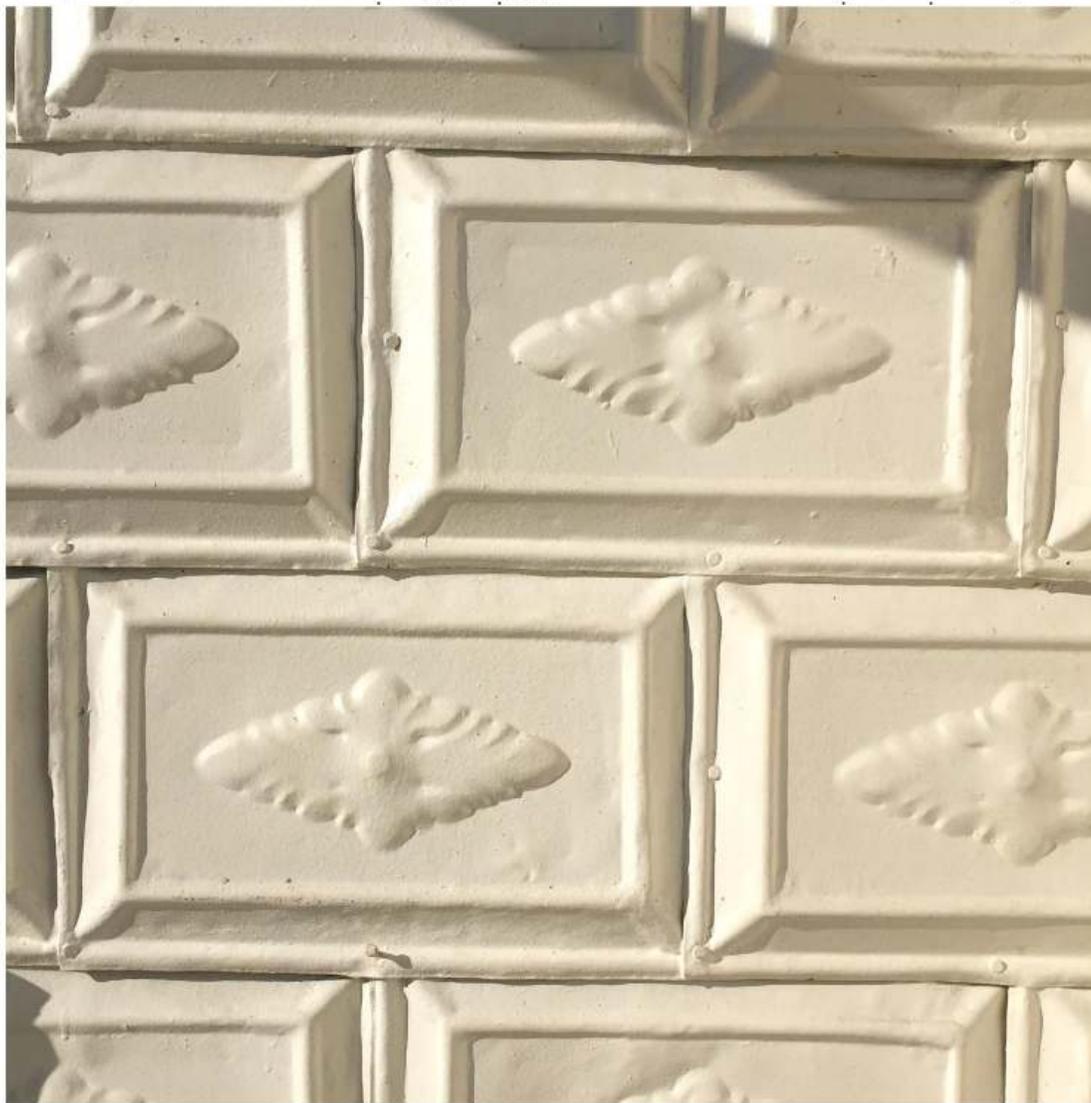
DENOMINACIÓN	ALMOHADILLADO ACHAFLANADO FLOR 3			22
REVESTIMIENTO	TIPO	PLACA	Nº	4

MEDIDAS	ALTO	ANCHO
	30 cm	44 cm
SISTEMA DE ANCLAJE	Clavos simples	INSCRIPCIONES : No Registra

Esesor de 1 mm. Estas placas tienen un tamaño fijo y se instalan con al menos 8 clavos simples, sólo en todos sus cantos. Se caracteriza por imitar una mampostería de piedra almohadillada achaflanada pero ornamentada con una flor compacta en el centro.

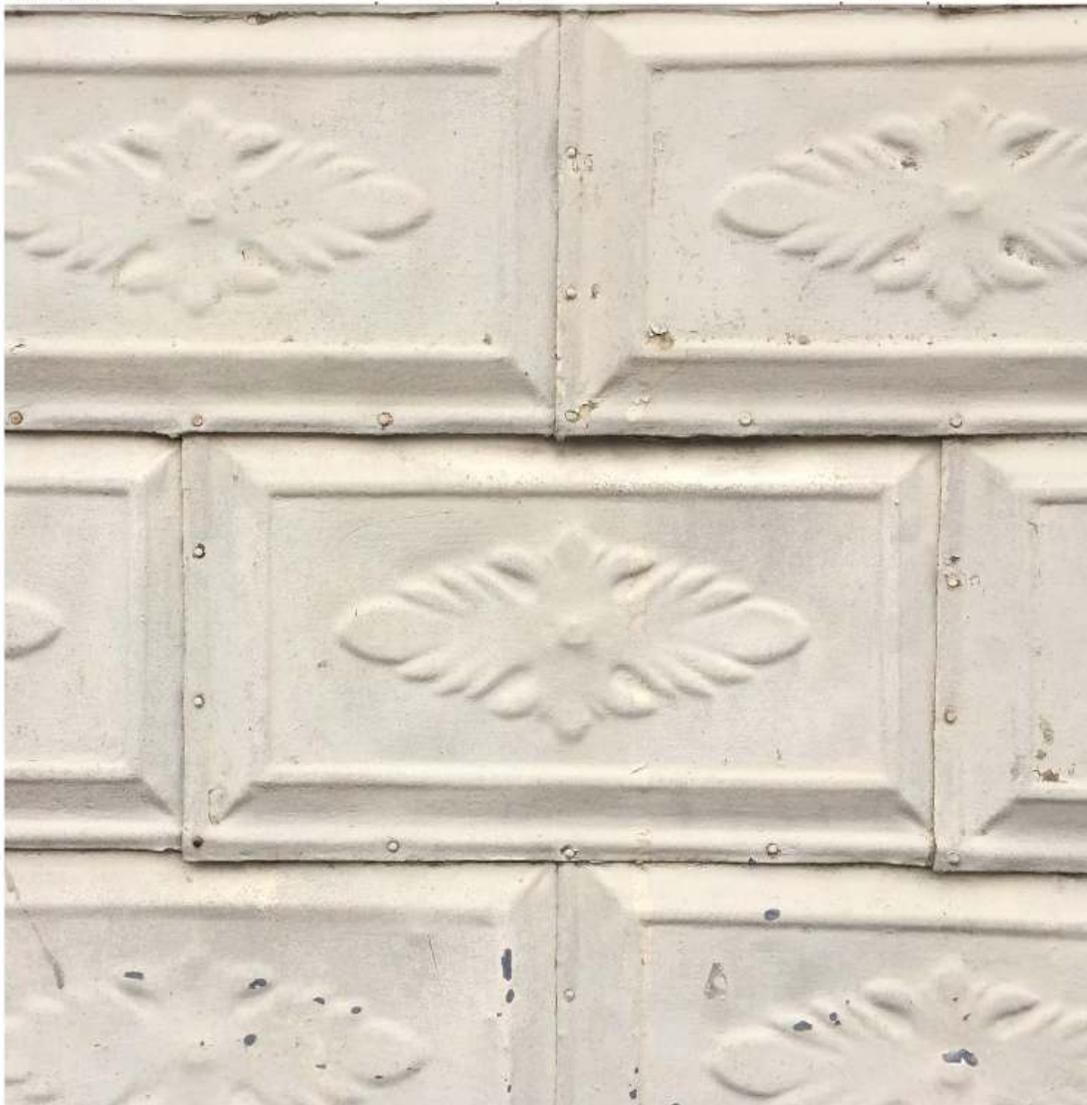
DENOMINACIÓN	ALMOHADILLADO ACHAFLANADO FLOR 4			23
REVESTIMIENTO	TIPO	PLACA	Nº	5

MEDIDAS	ALTO	ANCHO
	30 cm	50 cm
SISTEMA DE ANCLAJE	Clavos simples	INSCRIPCIONES No Registra
CARACTERÍSTICAS DISTINTIVAS	Espesor de 1 mm. Estas placas tienen un tamaño fijo y se instalan con al menos 14 clavos simples, sólo en todos sus cantos. Se caracteriza por ser muy similar a la Placa Flor 3, pero de mayor tamaño. Imita una mampostería de piedra almohadillada achaflanada, ornamentada con una flor en el centro.
