# PIELES METÁLICAS

PATRIMONIO MATERIAL DEL SUR DE CHILE

1875 - 1930

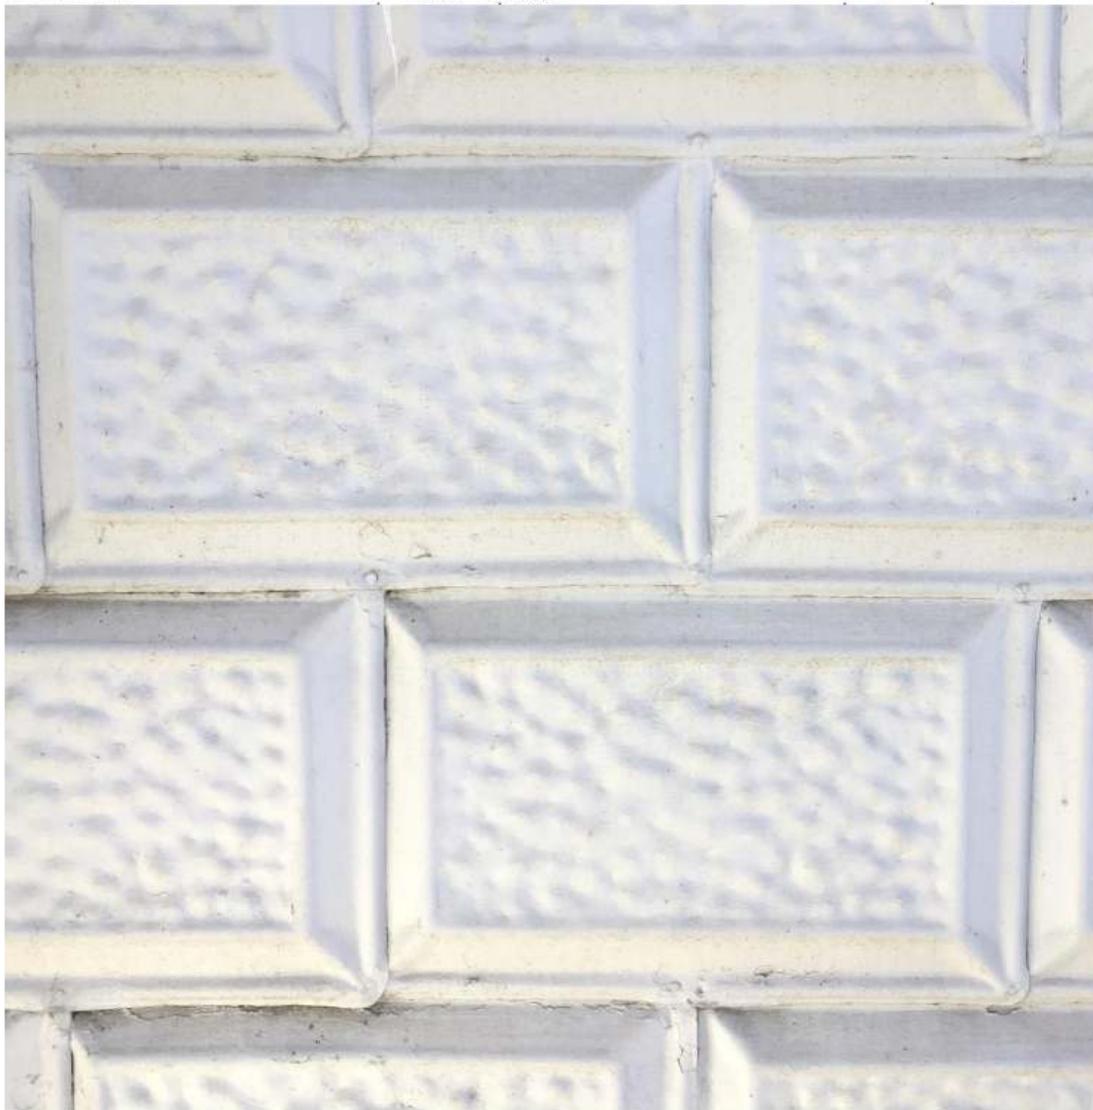
DENOMINACIÓN	ALMOHADILLADO ACHAFLANADO TEXTURIZADO			24
REVESTIMIENTO	TIPO	PLACA	Nº	6

MEDIDAS	ALTO	ANCHO
	30 cm	43 cm
SISTEMA DE ANCLAJE	Clavos simples	INSCRIPCIONES No Registra

Esesor de 1 mm. Estas placas tienen un tamaño fijo y se instalan con al menos 8 clavos simples, sólo en todos sus cantos. Se caracteriza por imitar una mampostería de piedra almohadillada con textura.

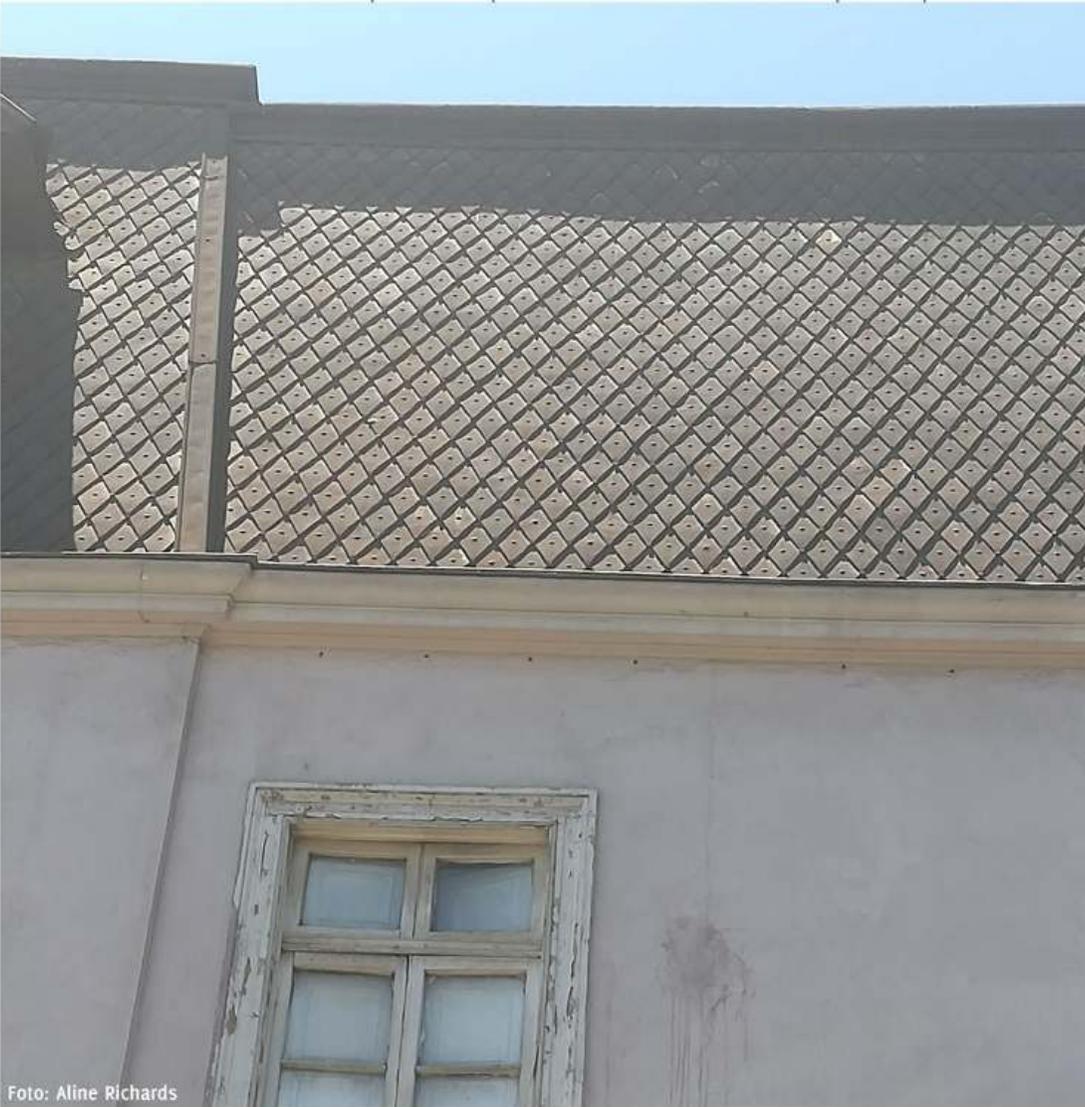
DENOMINACIÓN	TEJUELA ROMBOIDAL CON PUNTO			
REVESTIMIENTO	TIPO	PLACA	Nº	7

**CARACTERÍSTICAS DISTINTIVAS** Edificio ubicado en la calle Maturana 65, Santiago. Este revestimiento es de tipo Placa como una tejuela individual romboide con un punto extruido en el centro. Utilizado para cubrir cubiertas o mansardas. Como estas, existen muchas en la zona del casco antiguo en Santiago.

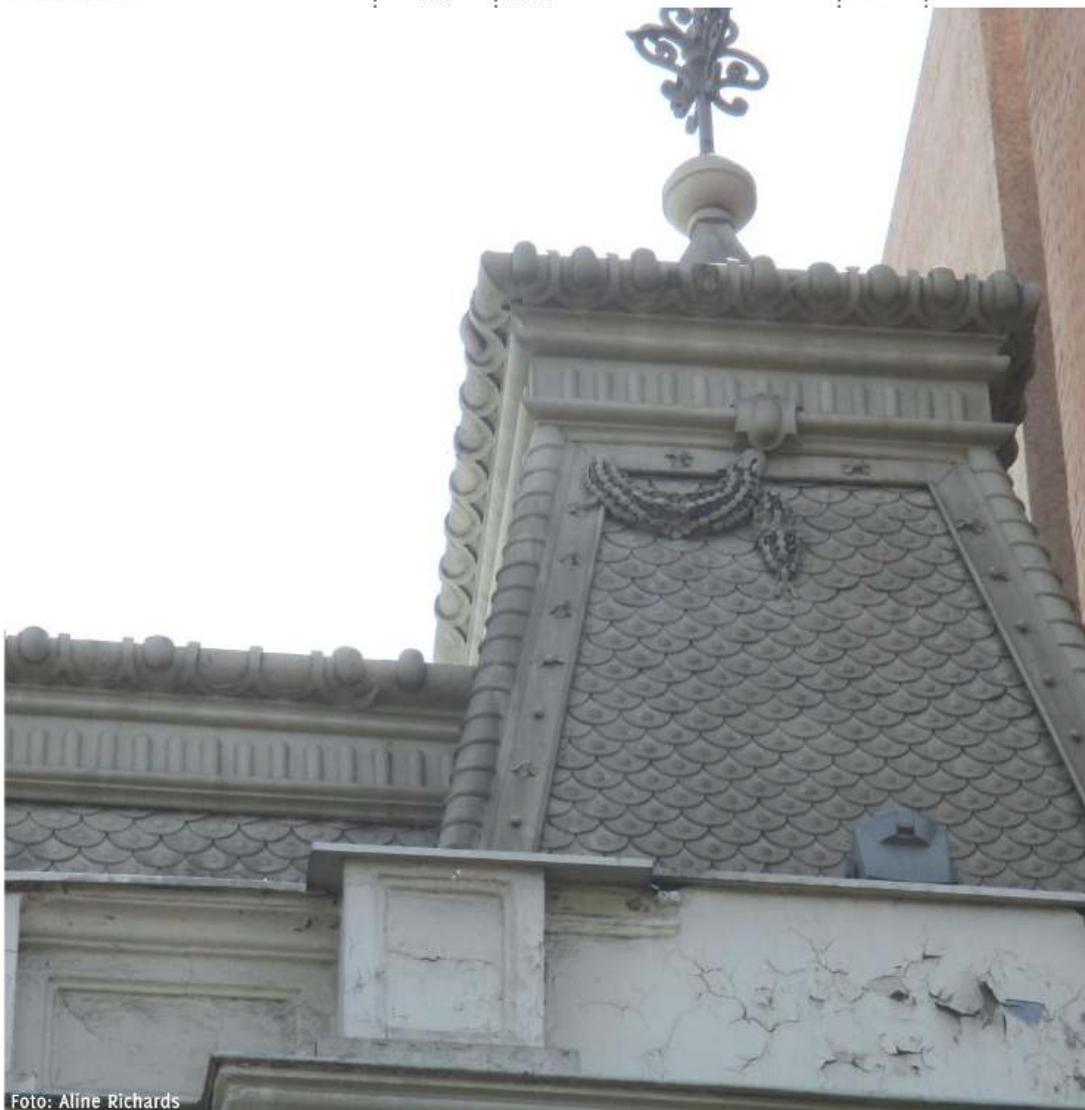
TEJUELA CANTO REDONDO CON PUNTO

Club de investigaciones de Chile en Santiago, en la calle Compañía de Jesús 2067. Este revestimiento es de tipo Placa, imita una tejuela de canto curvo, con un punto extruido en el centro. Utilizado para cubrir cubiertas o mansardas. Existen más ejemplares en el casco antiguo de Santiago centro.

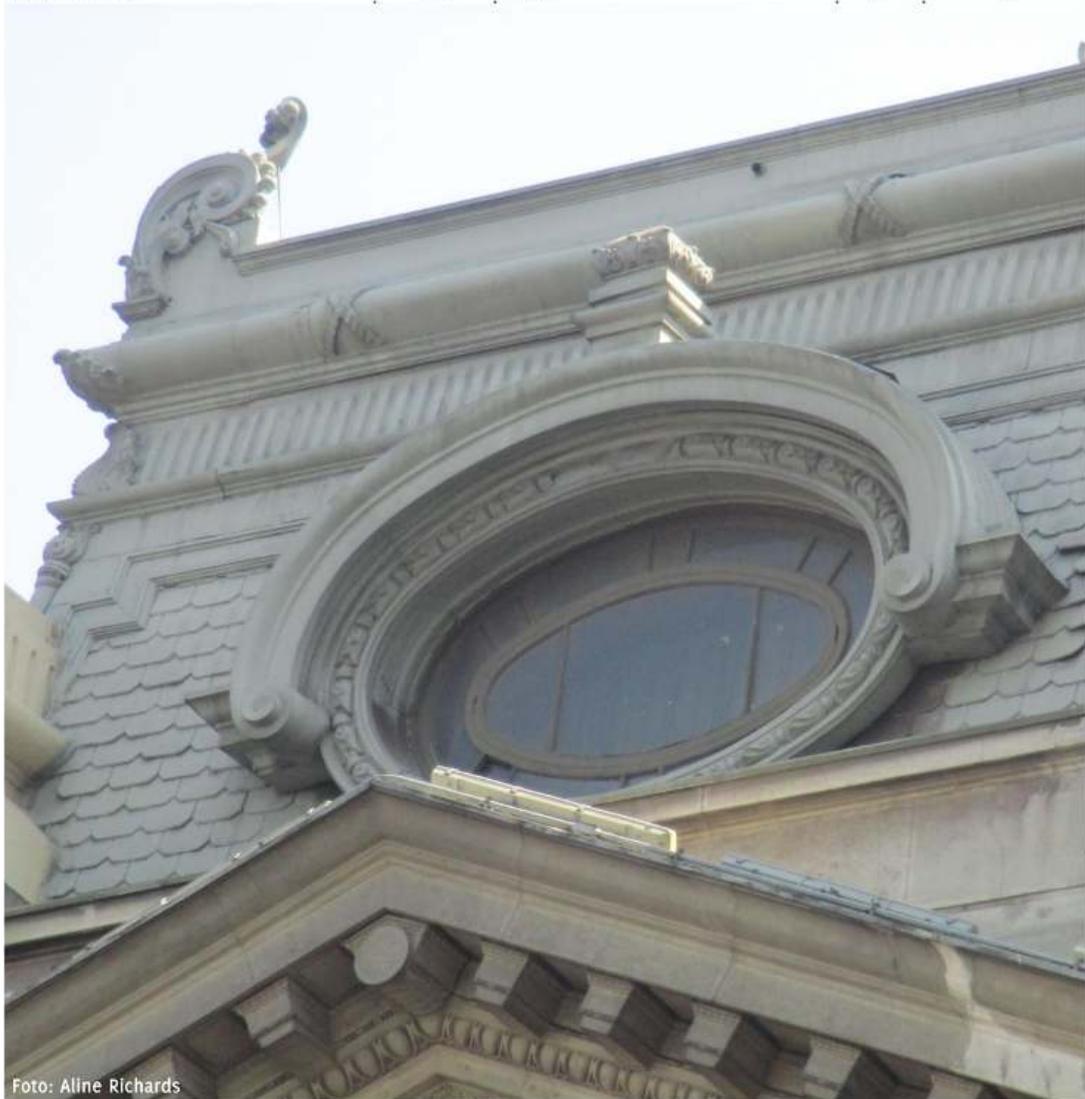
DENOMINACIÓN	TEJUELA CANTO RECORTADO			
REVESTIMIENTO	TIPO	PLACA	N°	9

MEDIDAS	ALTO	ANCHO
	s/i	s/i
SISTEMA DE ANCLAJE	s/i	INSCRIPCIONES
		s/i
CARACTERÍSTICAS DISTINTIVAS	Biblioteca Nacional, en Avenida Libertador Bernardo O'Higgins 651. Este revestimiento es de tipo Placa como una tejuela individual canto recortado. Utilizado para cubrir cubiertas o mansardas. Existen más ejemplares en el casco antiguo de Santiago centro.

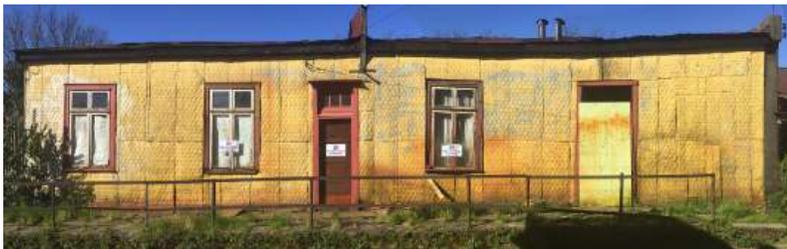
68. Revestimiento Plancha "Escama de Pez", Callejón Lautaro s/n Corral.

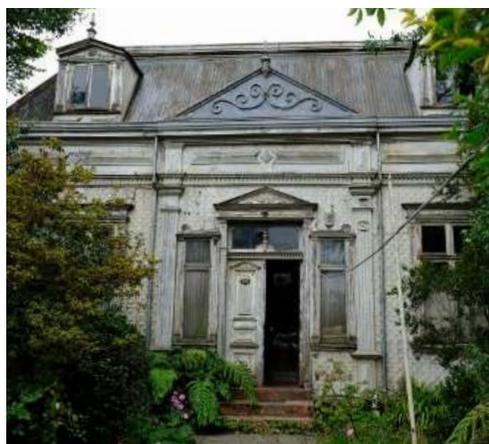
73. Casa Weber, Plancha "Tejuela Grande", Valdivia.

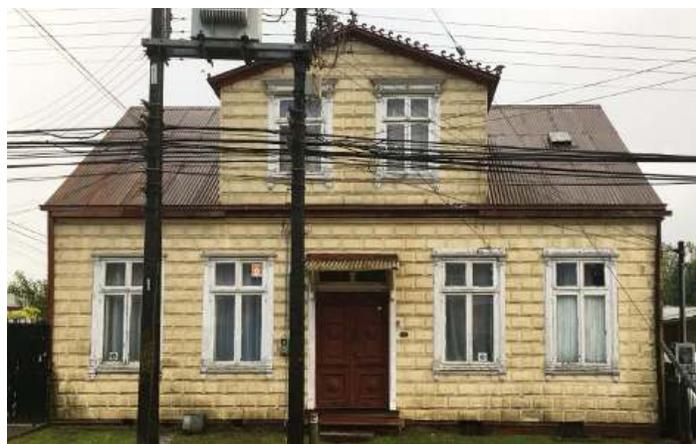
74. Casa Stamann, Placa "Piedra Almohadillado Achaflanado", Valdivia.

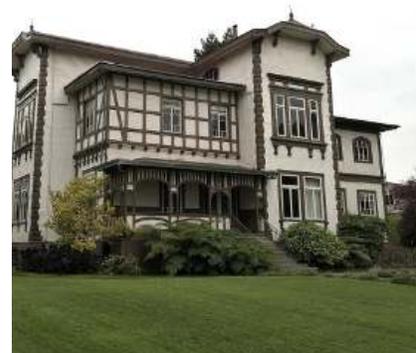
78. Plancha “Ladrillo Tipo1”, Casa Grob, La Unión.

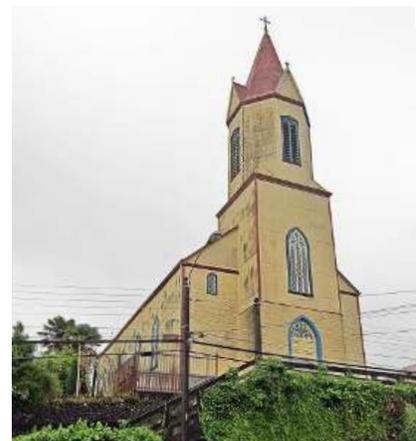
79. Plancha “Escama de Pez”, Parroquia San Agustín, Puerto Octay.

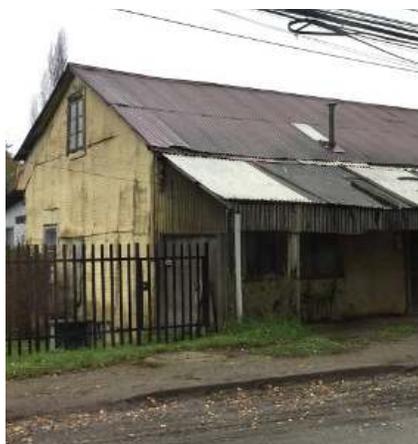
80. Reciclaje revestimiento Plancha “Ladrillo Tipo 1”, Calle Arica, Valdivia.

Por otro lado, si bien la mayoría de las edificaciones que contienen en sus fachadas pieles metálicas ornamentadas son construidas originalmente para albergar familias adineradas del sur de Chile, hoy en día son en su mayoría usadas como edificios institucionales. Se facilita entonces que estos espacios dejen de configurarse como ajenos o privados, siendo reapropiados por el dominio público y favoreciendo aún más si cabe la fijación en el recuerdo, en la memoria popular patrimonial. La percepción de las casas y casonas que conforman la investigación sí existe entre los habitantes de las comunidades que comparten geografía con estos inmuebles, pero el conocimiento del material, su historia, diseños y técnicas de construcción se antojan escasos. De cualquier forma, la desaparición de estos edificios no solo se evidenciaría como un hecho académico, sino como una pérdida en la memoria y, a estas alturas, de la cultura popular en el sur de Chile (imágenes 75-77). Por otro lado, la evidencia antropológica refleja el vínculo que la gente de la región tiene con estos edificios y su particular materialidad. A partir de las entrevistas efectuadas se observa que si bien no se tiene una visión clara de la historia, como ya se ha mencionado, su procedencia, o de las condiciones actuales de estos materiales; su desconocimiento histórico se contraponen a cierta visión identitaria y perceptiva que poseen respecto a su territorio, identificando las pieles metálicas como una materialidad que se repite y destaca, como una textura cotidiana que siempre ha estado ahí y les conecta con un sentido de pertenencia territorial (imagen 78). En consecuencia, este tipo de recubrimiento y sus peculiaridades forman parte del habitar tradicional de algunas ciudades del sur de Chile, debido a que, en muchos casos, componen parte del sentido que los habitantes de este territorio otorgan al espacio urbano (imagen 79). Finalmente, quizás sea importante mencionar que, dada la durabilidad de las pieles metálicas galvanizadas, observamos su reutilización en el ámbito de la auto-construcción a través del reciclaje, punto este, que otorga al material una organicidad que va más allá del propósito inicial para el que es concebido, y donde no solo se demuestra la posibilidad de reapropiación del material, sino de su capacidad semántica y sintáctica también (imágenes 80-82)

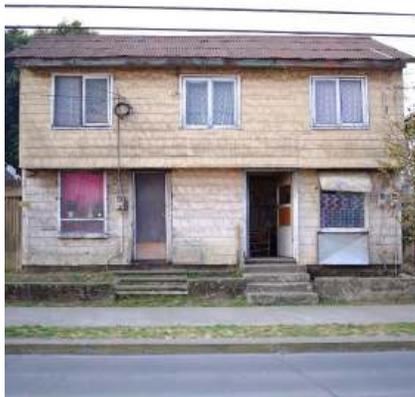
81. Reciclaje revestimiento Plancha “Cerámico”, Av. Argentina, Valdivia.

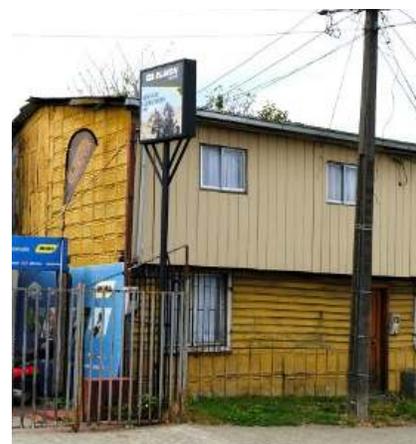
82. Reciclaje revestimiento Placa “Almohadillado Piedra Rústica”, Calle P. Montt, Valdivia.
